IDENTIFICAÇÃO DAS ÁREAS SUSCEPTÍVEIS A INUNDAÇÃO NO MUNICÍPIO DE SILVA JARDIM - RJ

PRODUTO 3: VISTORIA E PLANEJAMENTO DOS LEVANTAMENTOS DE CAMPO

Contrato de prestação de serviços CILSJ 05/2022
Processo Administrativo nº 172/2020 Ato Convocatório nº 14/2021

Mês/Ano	Documento	Código Documento
Maio/2022	Vistoria de Campo	P3_R-3_Vistoria_2022

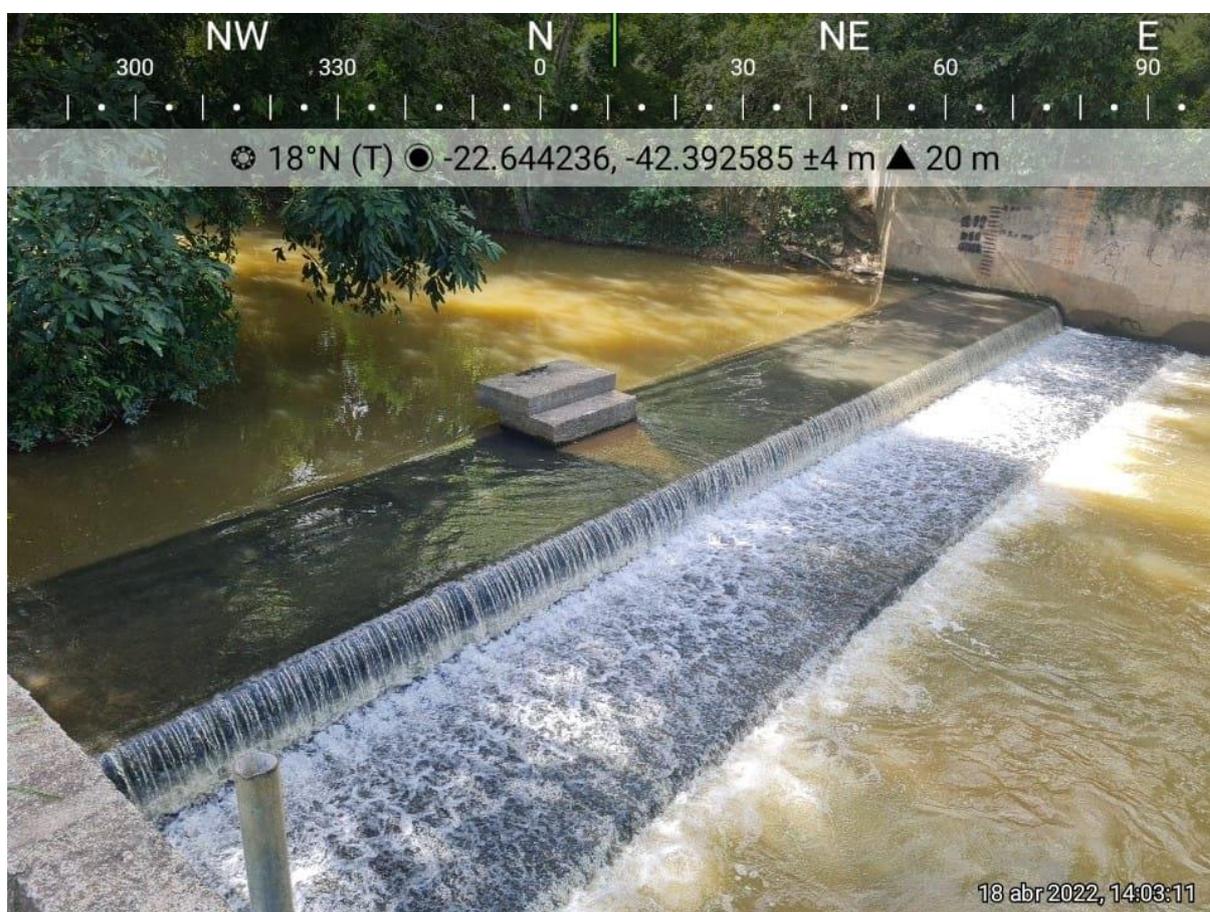
Ao final da rua Geraldo Gerônimo da Silva, nos fundos da pizzaria Oliva Pizzaria, se encontra o ponto “barragem”, local do Rio Capivari onde a Defesa Civil da cidade faz o monitoramento do nível de água em situações de risco de inundação. Na seção do rio há um pequeno barramento por onde o rio Capivari transpassa escorrendo superficialmente. Na margem esquerda da seção, há marcação de régua linimétrica. O sistema de alerta é acionado quando o nível das águas do Capivari atinge 2 m nesta seção.

Figura 2. Ponto “barragem”, onde se localiza o sistema de monitoramento de nível do Rio Capivari.

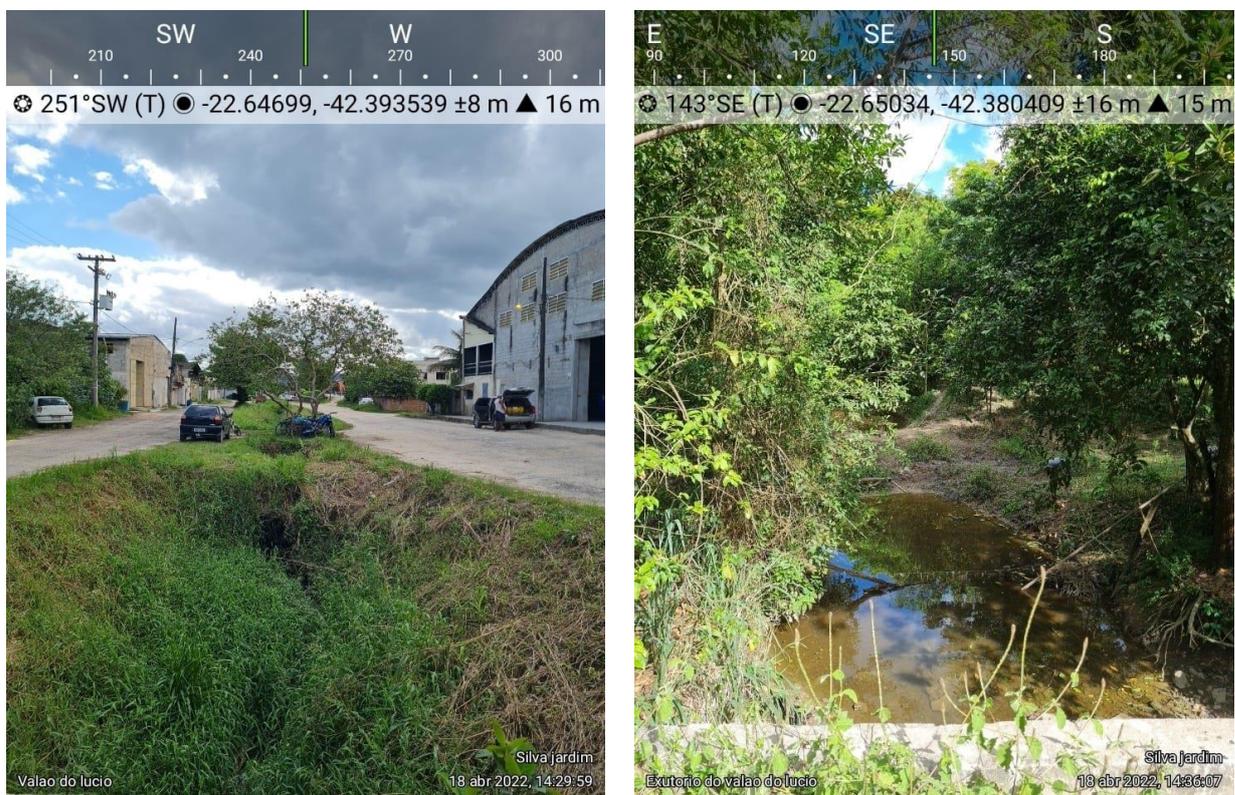
Seguindo-se pelos bairros de Nova Silva Jardim e Caju, no cruzamento das ruas Manoel Carvalho Amorim com a Cmte. Pereira Filho, se encontra uma ponte sobre o até então denominado “Rio Sem Nome”, que flui canalizado através de tubulação parcial sob a via, e apresenta forte presença de vegetação higrófila rasteira e arbustiva no leito e bancos do canal. Foi identificado que o dito “Rio Sem Nome” é denominado por locais de “Valão do Lúcio”, termos que iremos adotar doravante. A vistoria seguiu pela rodovia Geraldo Gerônimo da Silva até cruzar novamente com o Valão do Lúcio, em ponto com vegetação marginal arbórea já parcialmente desenvolvida, e afastado da zona urbana.

Figura 3. Valão do Lúcio, anteriormente denominado “Rio Sem Nome”, nos pontos de vistoria P1 e P2, à esquerda e à direita, respectivamente.

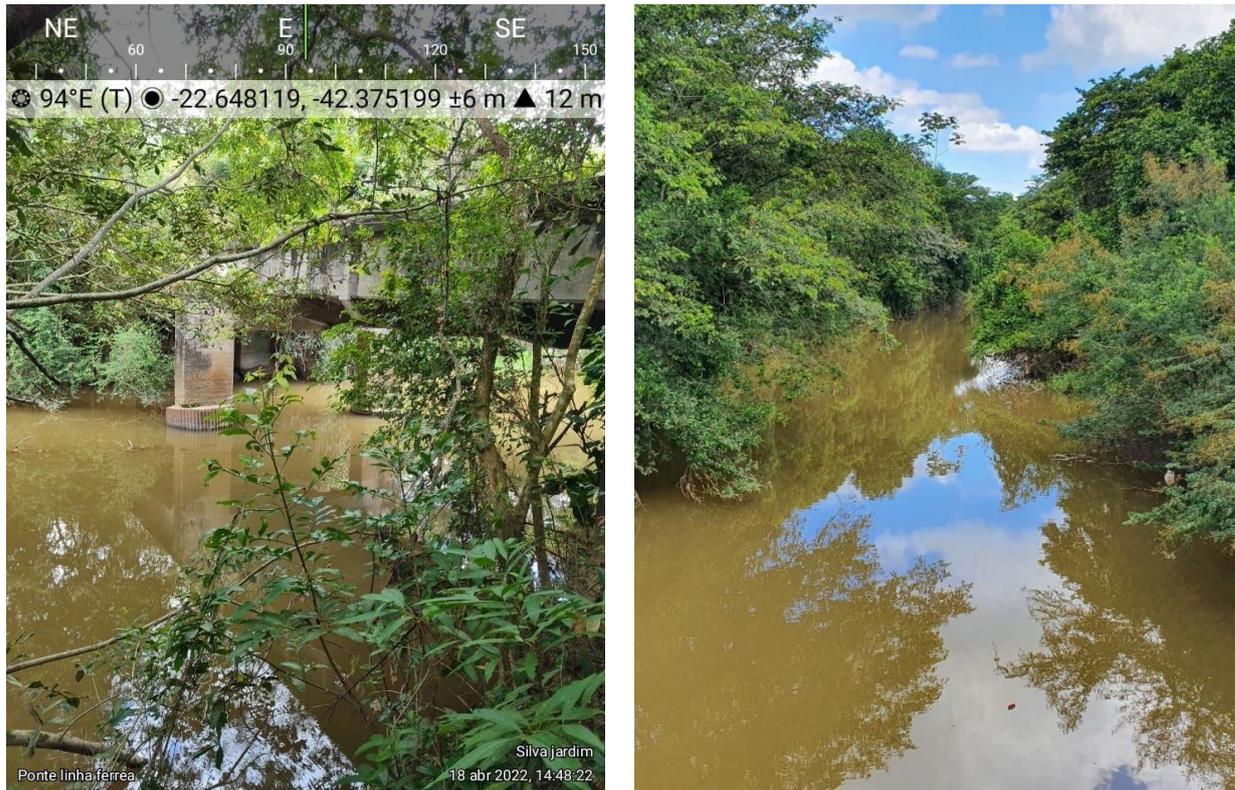
Segundo a defesa civil esse ponto seria uma seção de “estrangulamento” do Rio Capivari durante cheias, pois o talude construído para dar suporte ao trilho do trem seria uma barreira física para além da calha do rio avançando à planície de inundação. Assim, quando o nível do Rio Capivari sobe ultrapassando a calha principal, as águas acabam sendo barradas no talude presente no local, inundando áreas marginais a montante do trilho do trem. As áreas marginais a jusante da linha férrea não seriam inundadas durante essas situações.

Figura 4. Ponte da linha férrea sobre o rio Capivari.

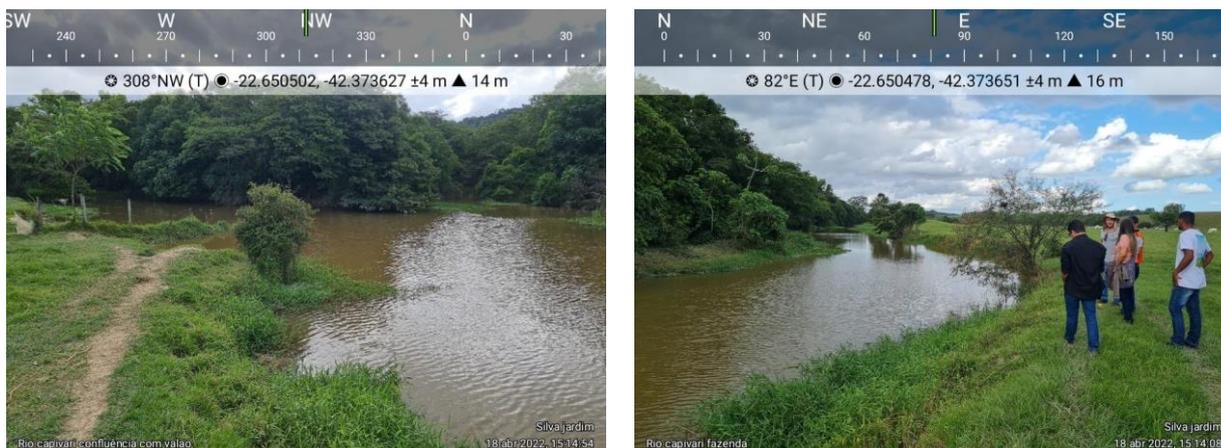
Figura 5. Confluência do rio Valão da Caixa com o Rio Capivari, à esquerda, e seguimento do curso do Rio Capivari a jusante da confluência, à direita.

A confluência dos rios é um ponto de interesse para o estudo em questão quanto à avaliação da dinâmica hidráulica dos sistemas. Segundo relatos da defesa civil, o Valão da Caixa sofre com “efeito de maré” ocasionado pelas cheias do Rio Capivari, quando o nível da água do Rio Capivari sobe primeiro, e o volume da água entra pela foz do Valão da Caixa forçando um fluxo inverso do mesmo.

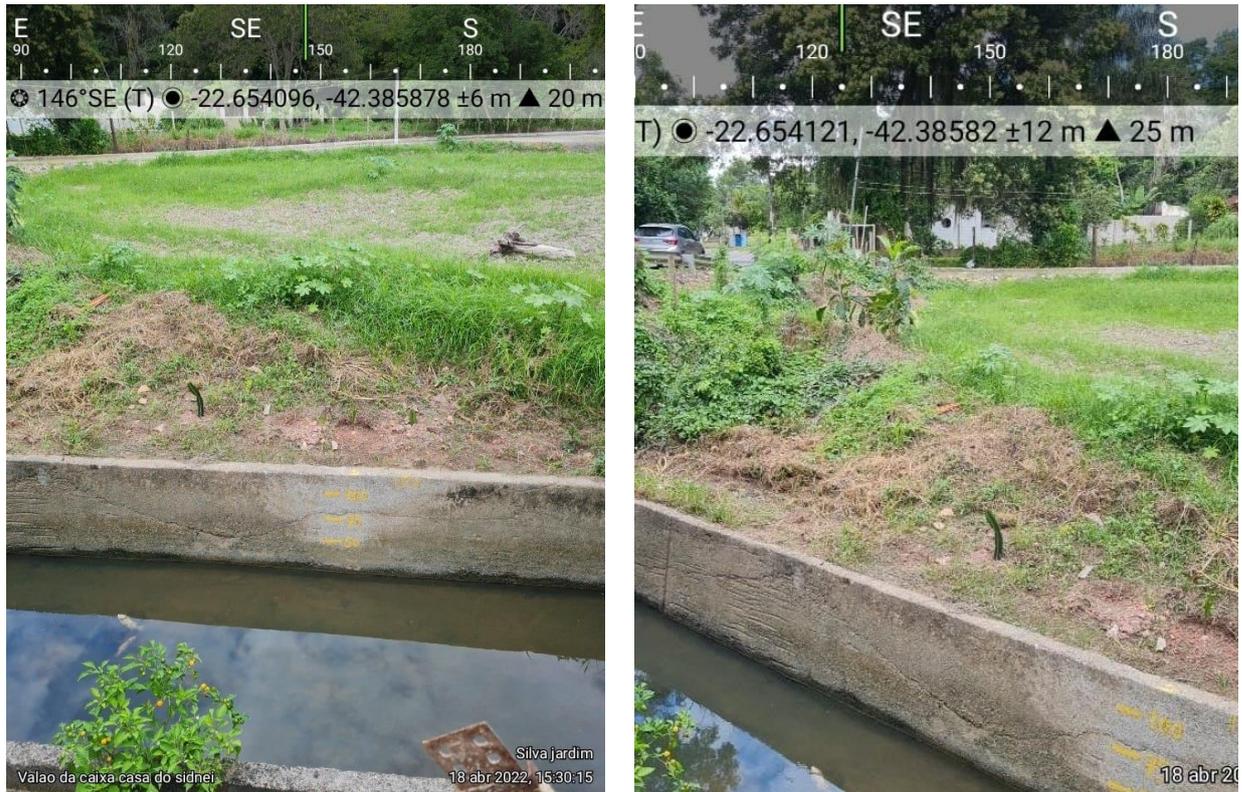
O primeiro ponto de vistoria do Valão da Caixa foi localizado onde o rio cruza com a Av. Luis Gomes. Neste trecho, o rio apresenta seção canalizada por muro de concreto em ambas as laterais. Justamente a montante da ponte da Av. Luis Gomes, o rio passa aos fundos da propriedade do Secretário da Defesa Civil, que, no local, desenhou régua para acompanhamento de nível do mesmo. A localidade não apresenta histórico de inundações.

Figura 6. Valão da Caixa casa Sidnei, localizado justamente à montante da ponte da Av. Luis Gomes.

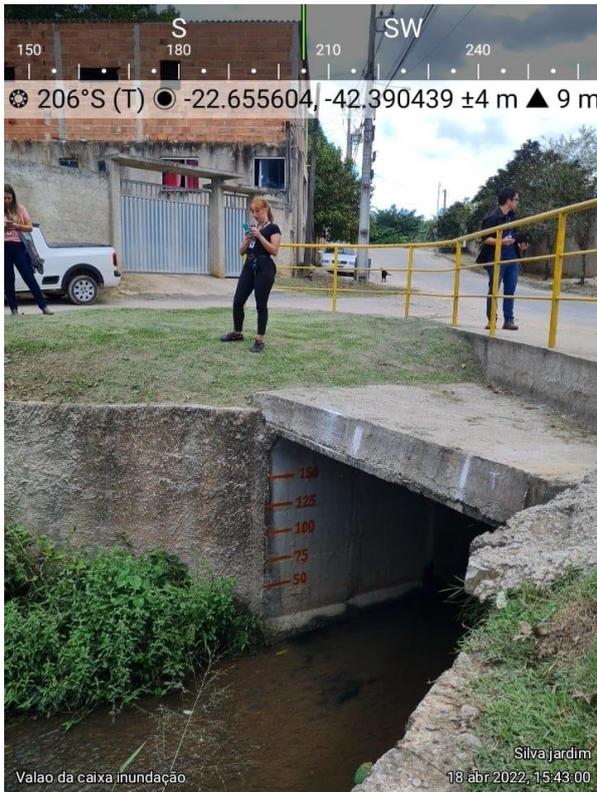
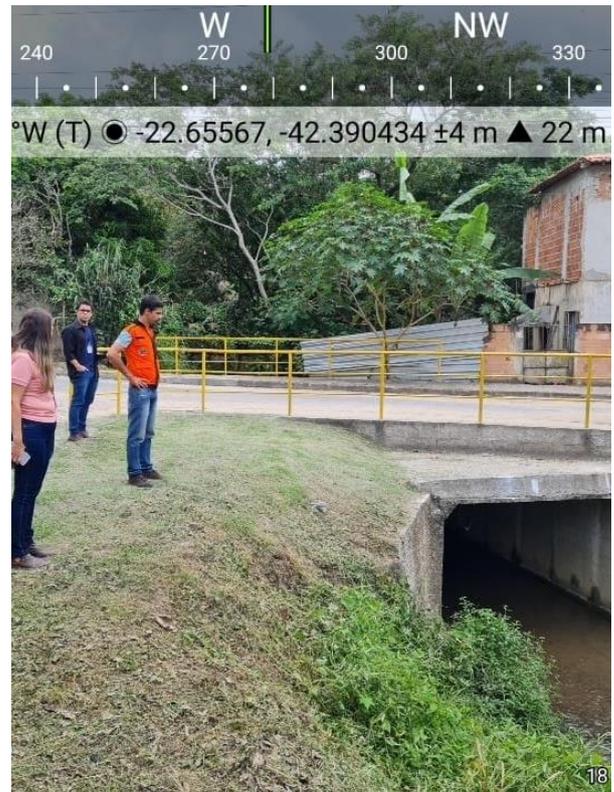
Os principais pontos de extravasamento do rio Valão da Caixa, segundo a Defesa Civil de Silva Jardim, se encontram a montante da 2ª ponte (ponte 02) vistoriada, localizada no bairro Nossa Senhora da Lapa. Este bairro, conjuntamente com o bairro da Biquinha, são os que mais sofrem com inundações provenientes do Valão da Caixa.

Figura 7. Valão da Caixa Ponte 01, localizada no bairro Nossa Senhora da Lapa, Silva Jardim, RJ.

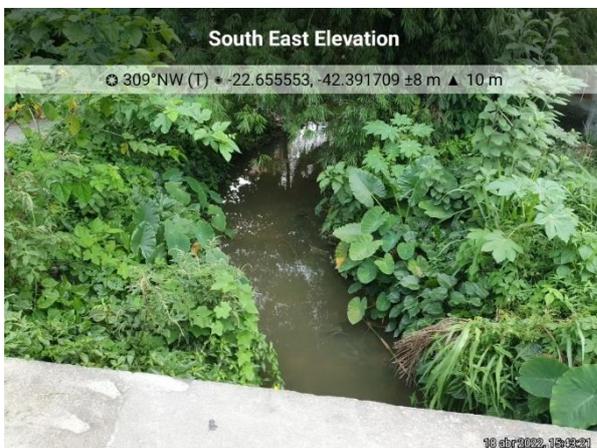
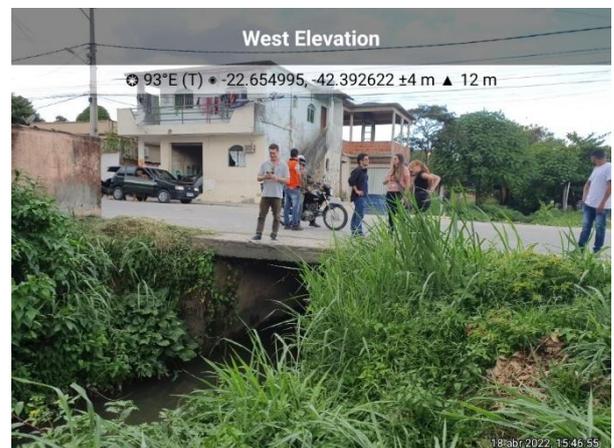
No trecho urbanizado que se segue no rio Valão da Caixa, a montante, percebe-se a ocupação de áreas muito próximas ao banco de inundação do mesmo com casas e muitas vezes entulho. A calha do rio se apresenta, na maioria dos trechos, coberta com densa vegetação arbustiva. Arbóreas emergentes também são observadas ao longo da margem do Valão da Caixa nesses trechos.

Figura 8. Valão da Caixa Ponte 02, à esquerda, e Ponte 03, à direita, bairro Nossa Senhora da Lapa, Silva Jardim, RJ.

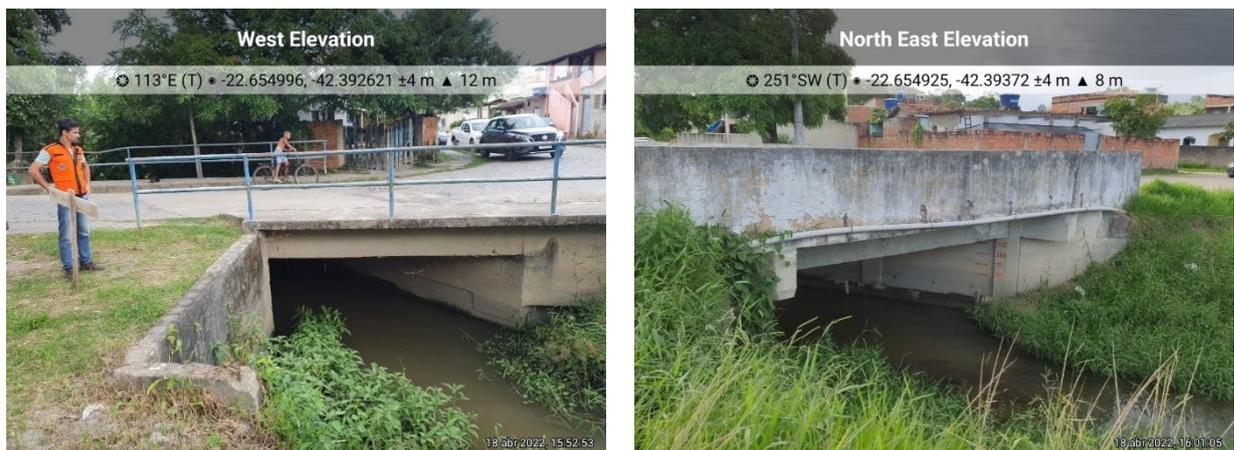
O bairro da Biquinha é o que mais sofre com inundações provenientes do Valão da Caixa. As pontes urbanas sobre o rio neste bairro apresentam tamanho de abertura de passagem do rio perceptivelmente menores que a estrutura do banco do mesmo, o que pode causar impedimento de fluxo da água durante cheias e consequente extravasamento do rio nesses locais. Algumas estruturas horizontais de concreto abaixo das pontes parecem diminuir o tamanho da abertura de passagem das águas do Valão da Caixa no bairro.

Figura 9. Valão da Caixa Ponte 04, à esquerda, e Ponte 05, à direita, bairro Biquinha, Silva Jardim, RJ.

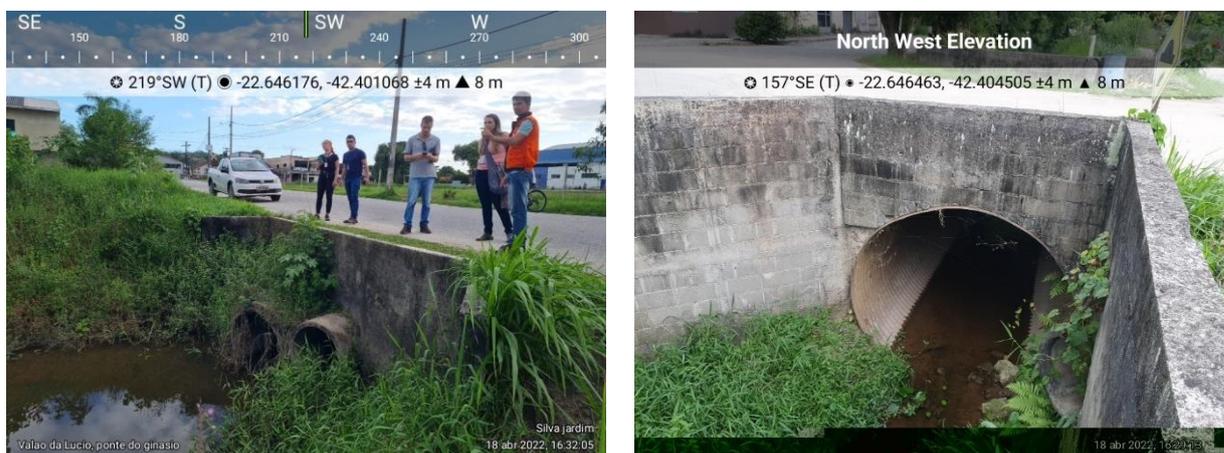
Após a vistoria do Valão da Caixa a equipe seguiu para Reginópolis e Fazenda Nova Brasil a fim de encontrar os pontos mais a montante do Valão do Lúcio. Nessas localidades, o Valão do Lúcio tem histórico de extravasamento e consequente alagamento das ruas. Nos locais, o rio transpassa ruas e avenidas canalizado na forma de dutos tubulares de escoamento.

Figura 11. Valão do Lúcio ponto Ginásio, à esquerda, e Final Reginópolis, à direita.

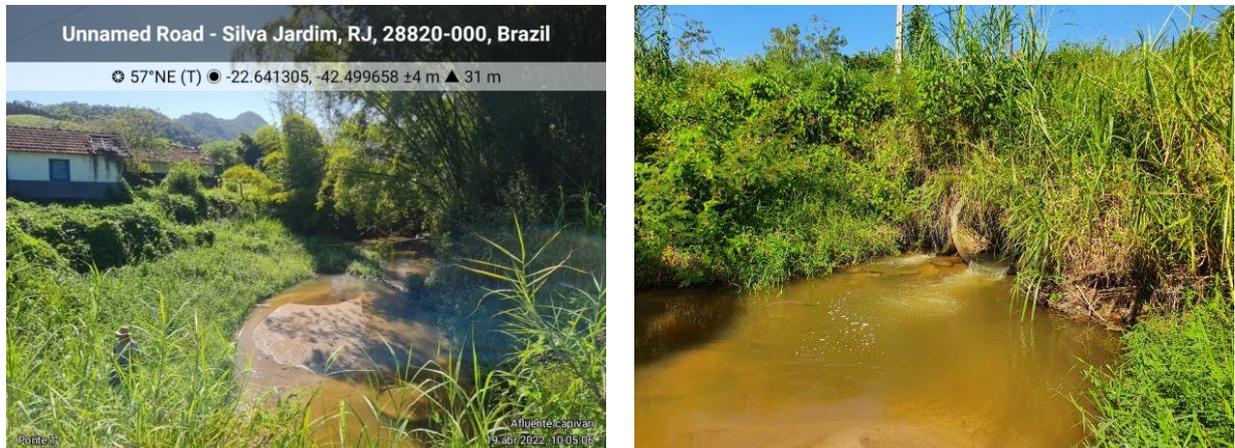
Seguindo-se para as regiões de montante do Rio Capivari, o próximo ponto de vistoria visitado foi uma ponte sobre um afluente, localizada a cerca de 180m do Capivari. Nesse local a ponte antiga foi arrancada pela força da água ocasionando um

acidente fatal com o motorista de uma caminhonete que transitava no exato momento do rompimento.

Figura 20. Ponte Tributário Capivari, localizada a cerca de 180 m do Rio Capivari.

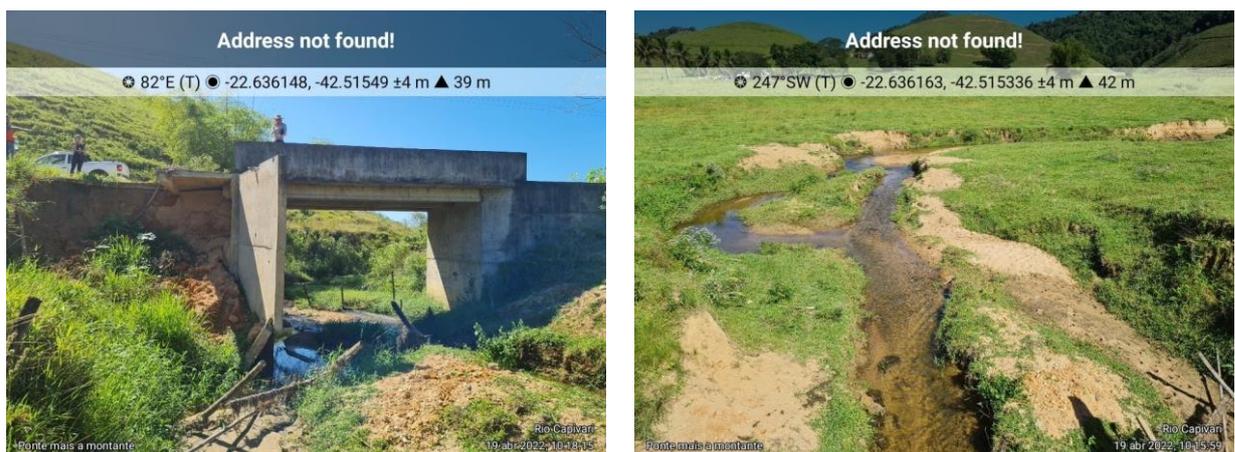
O ponto mais a montante vistoriado se localizou em uma ponte sobre o Rio Capivari, a cerca de 4,5 km da BR 101 em linha reta. A ponte se encontrava parcialmente quebrada, com pedaço de sua estrutura de concreto descolado do banco marginal. Neste trecho o rio percorre área de pasto aberto, sem vegetação marginal e com sinais de processos erosivos de banco e assoreamento do leito. A água se apresentou cristalina.

Figura 21. Rio Capivari Ponte 03, ponto mais a montante vistoriado no Rio Capivari.

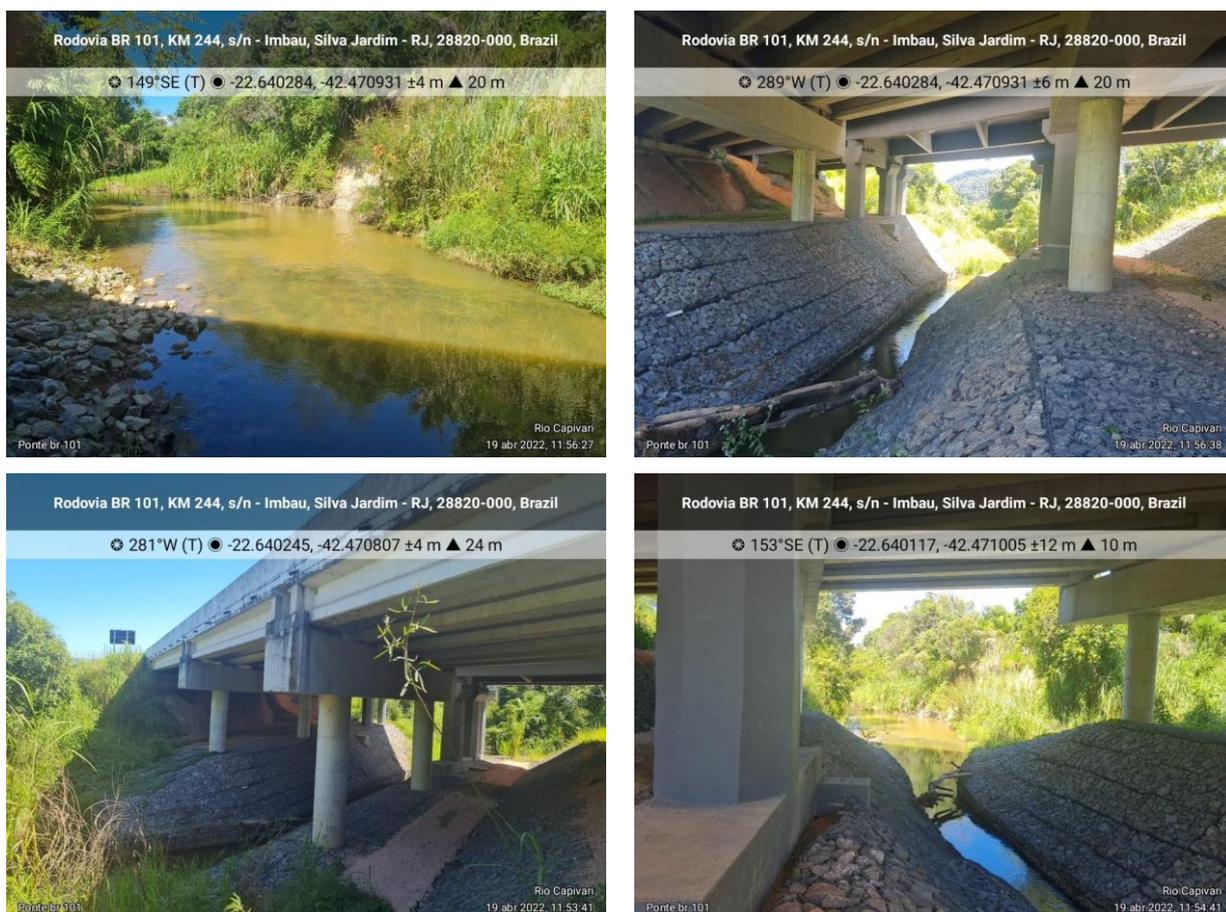
A vistoria retornou para o Rio Capivari onde o mesmo cruza com a BR 101. No local, o rio apresenta bancos bem estruturados e vegetação marginal com extratos arbustivos e arbóreos desenvolvidos. Na ponte, especificamente, há amplo espaço de drenagem abaixo da mesma, apesar da constrição do curso de água causado pela canalização da seção.

Figura 24. Rio Capivari, Ponte BR 101.
