**SUPERINTENDÊNCIA:**  
SUPLAJ VI.**DATA DE VISTORIA:**  
04/02/2014

| <b>MOTIVO / ASSUNTO</b><br>EXPEDIÇÃO NO RIO UNA | | |

### 1. Apresentação:

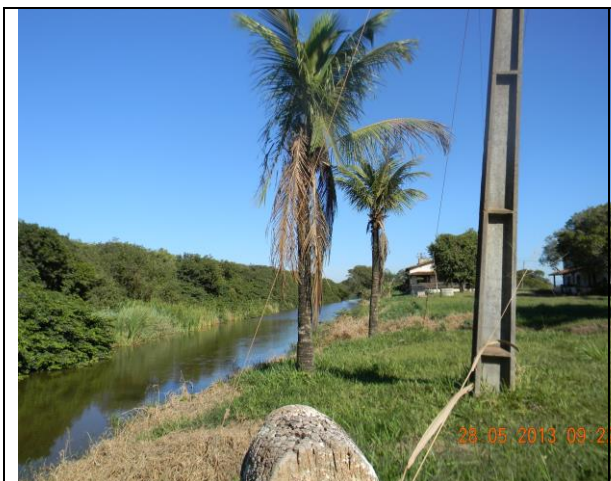
Foto 01- Vista do Rio Una na entrada da Fazenda Araçá.

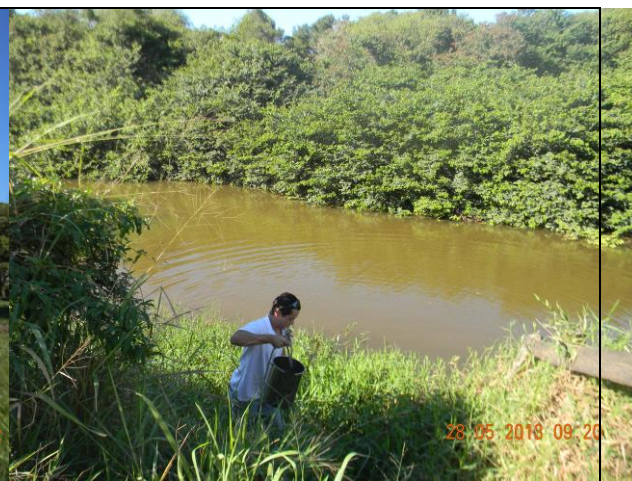
Foto 02 – Vista do Rio em uma coleta realizada no dia 28/05/13.

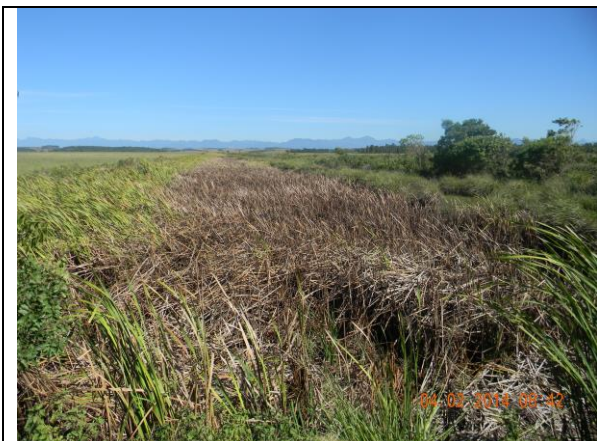
Foto 01- Vista da Vala da Pedra a montante.

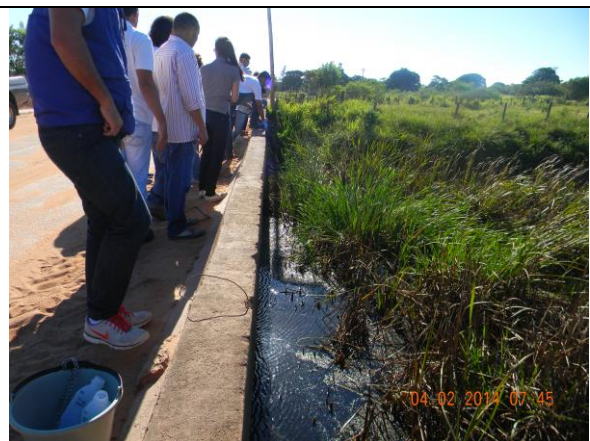
Foto 02- Detalhe da coleta na Vala da Pedra a montante.

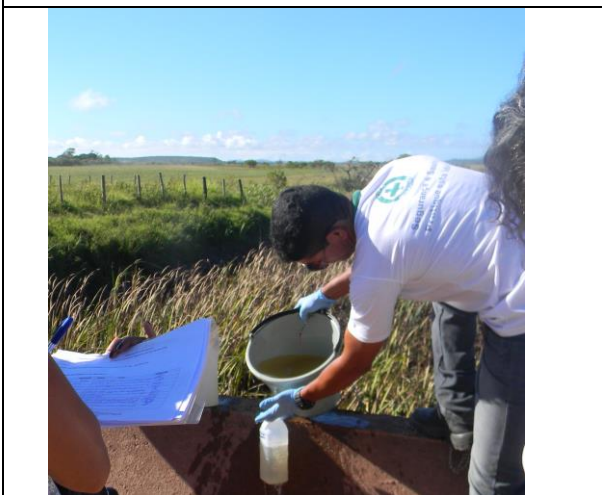
Foto 03- Coleta realizada pela Prolagos.

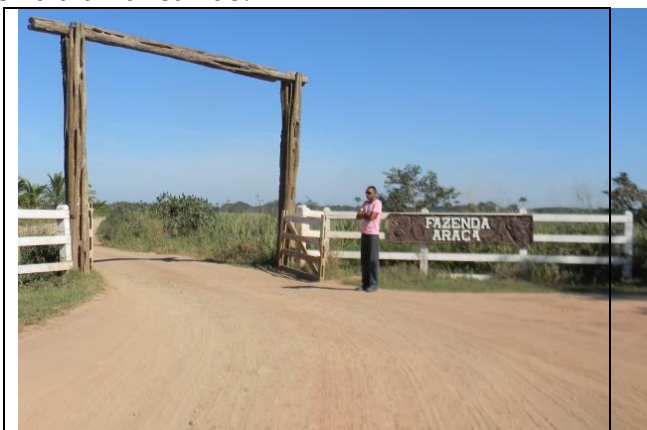
Foto 01- Vista da entrada principal da fazenda.

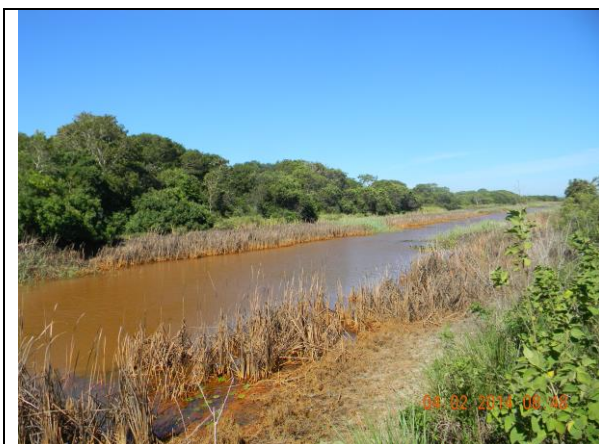
Foto 01- Vista do Rio Una.

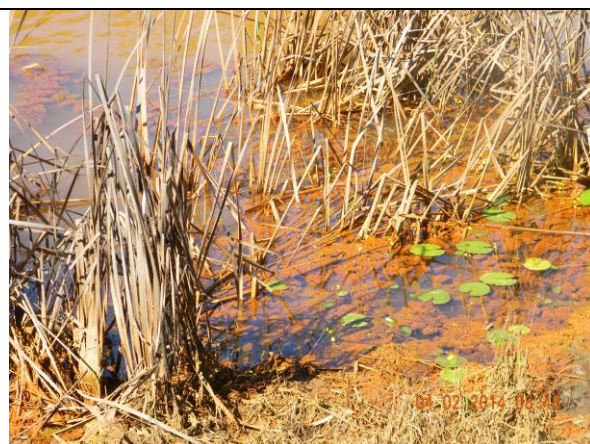
Foto 02- Detalhe do espelho d'água.

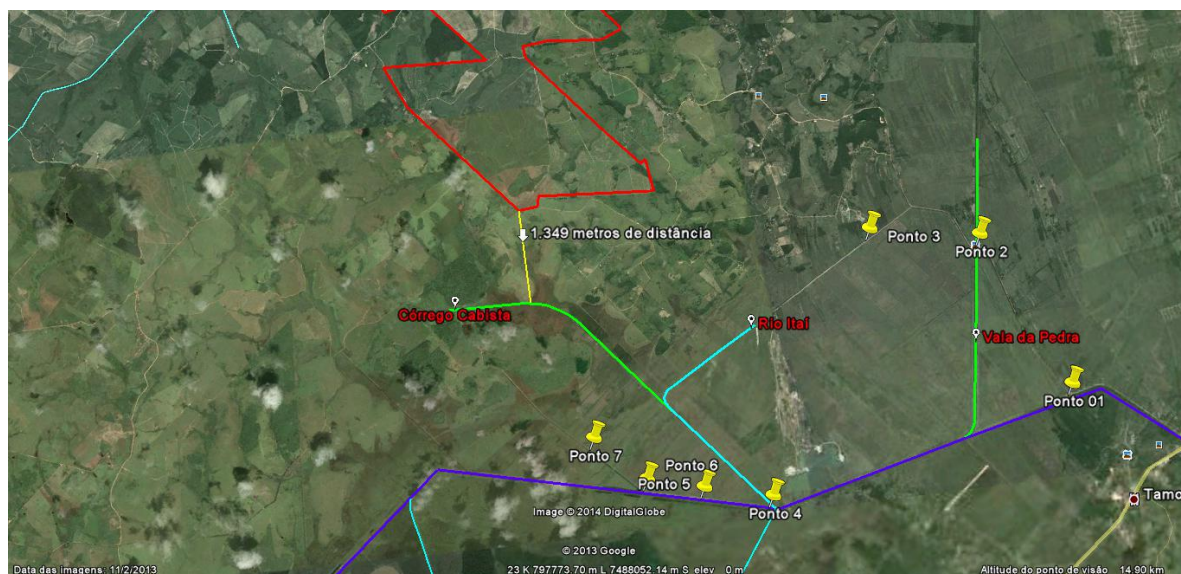
Cabe ressaltar que a área de cultivo da Agrisa mais próxima, está à cerca de 1.350m de distância do Córrego Cabista e à aproximadamente 3.900m do Rio Una, conforme ilustra a imagem do google abaixo.

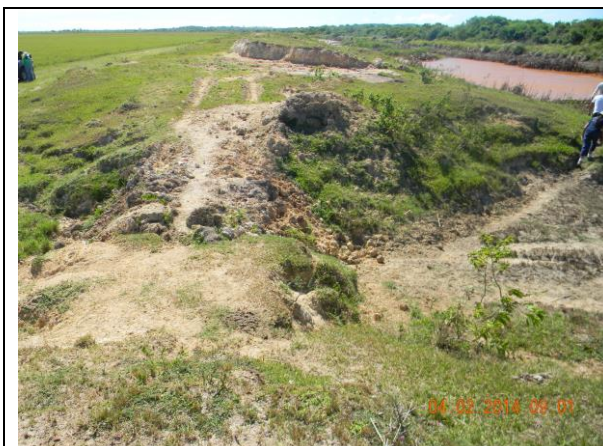
Foto 01- Detalhe de movimentação de terra próximo ao Rio Una.

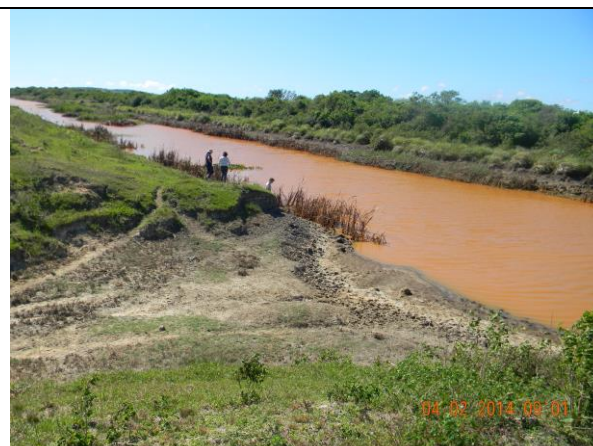
Foto 02- Vista do Rio Una.

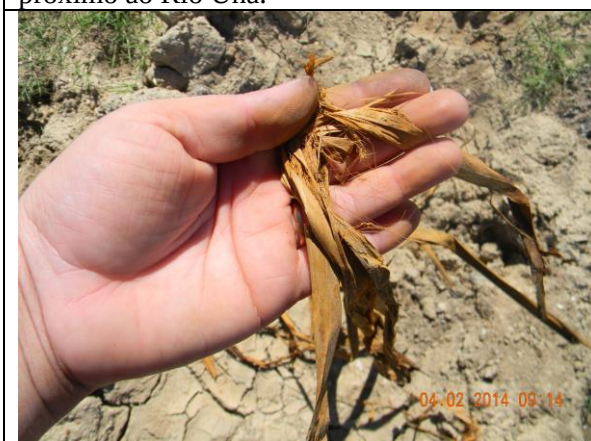
Foto 03 – Detalhe de macrófita (*Typha domingensis*) retirada do Rio Una coberta de sedimento.

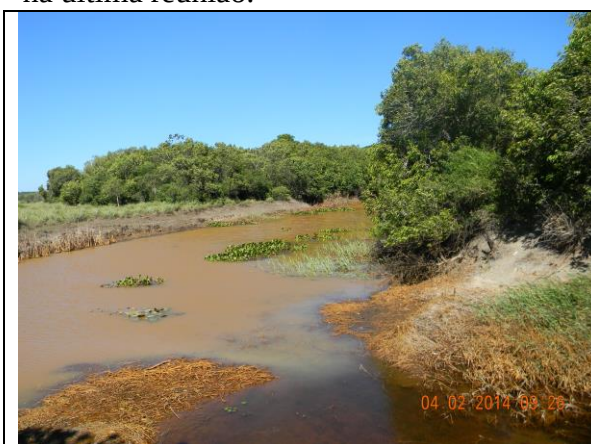
Foto 01- Vista da área de confluência da vala de drenagem com o Rio Una.

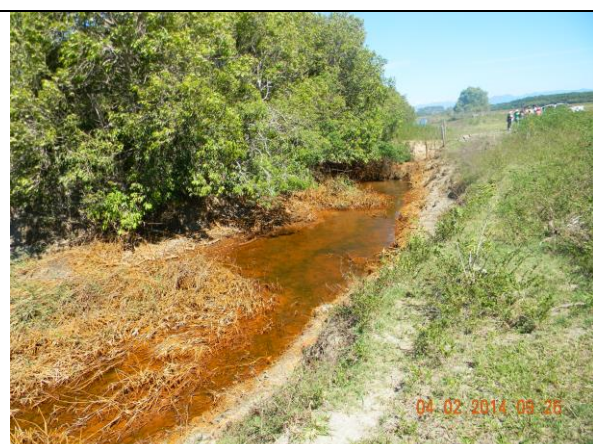
Foto 02- Detalhe da área de confluência da vala de drenagem com o Rio Una.

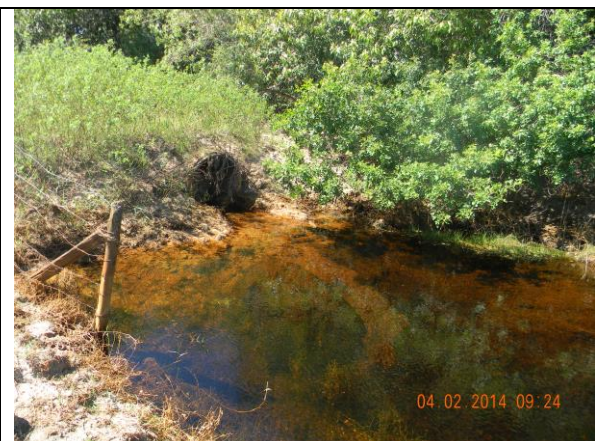
Foto 03- Vala de drenagem na Fazenda Araçá.

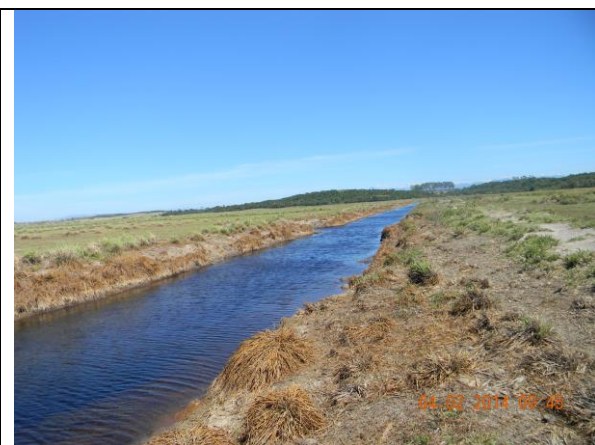
Foto 01- vista da vala de drenagem

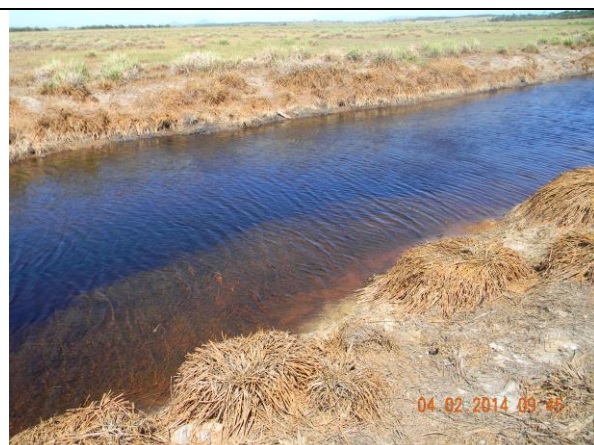
Foto 02- Detalhe do espelho d'água.

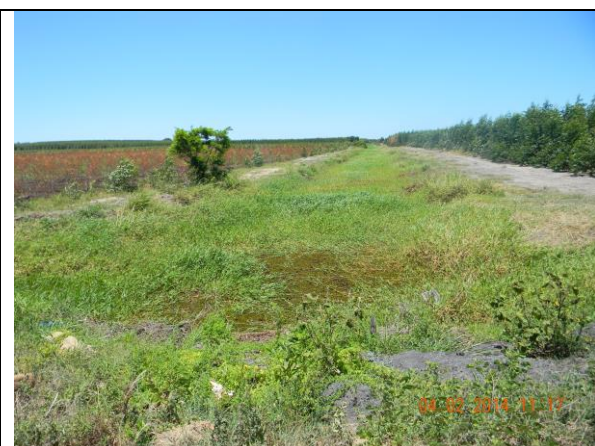
Este ponto não foi vistoriado anteriormente pelo Inea, devido a dificuldade do acesso em tempos chuvosos. E tendo em vista que, o Rio Flecheira contribui com o Rio Una na altura do ponto 4 (rio Itaí) vistoriado anteriormente, foi possível observar que a fonte do problema se encontrava a montante do referido local.

Foto 01- Vista do Rio Flecheira à montante.

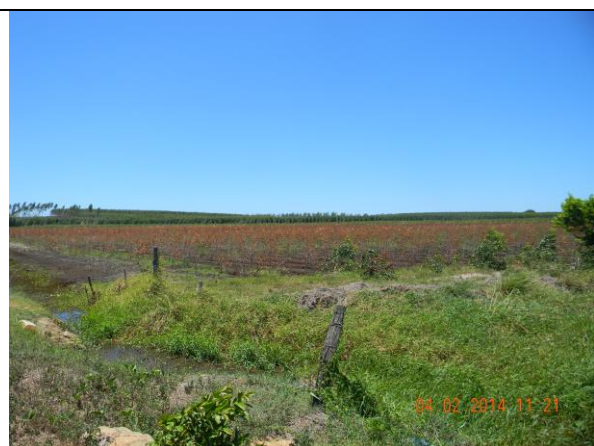
Foto 02- Vista do Rio Flecheira à jusante.

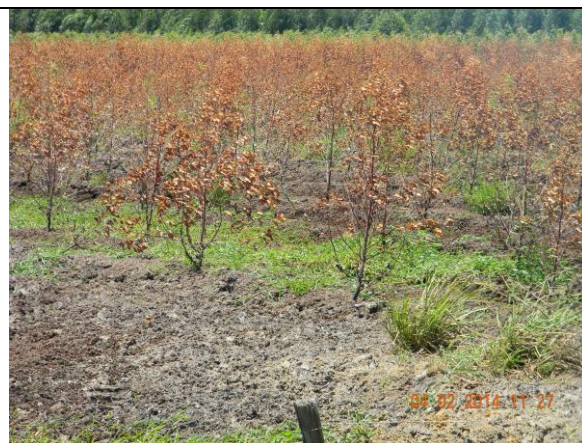
Foto 03- Plantação próxima a margem direita do Rio Flecheira.

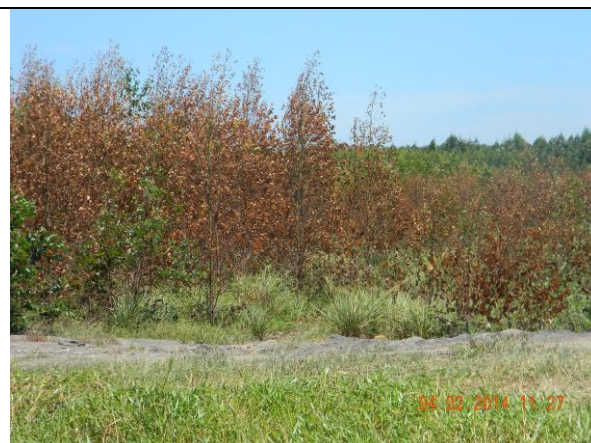
Foto 04- Plantação próxima a margem esquerda do Rio Flecheira.

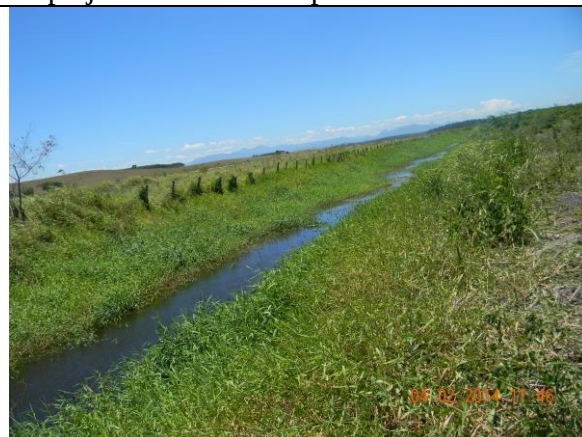
Foto 01-Vista do Córrego do Pau Rachado.

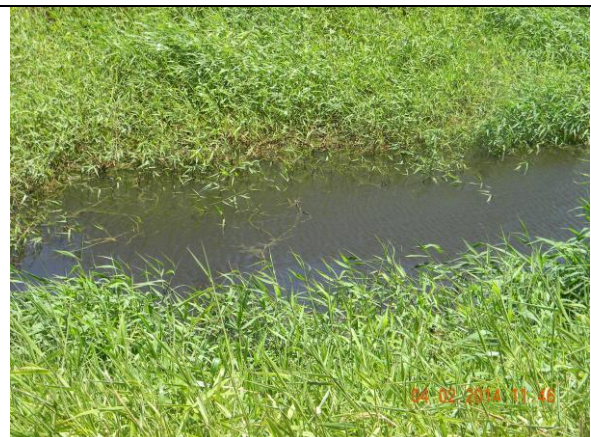
Foto 02- Detalhe do espelho d'água.

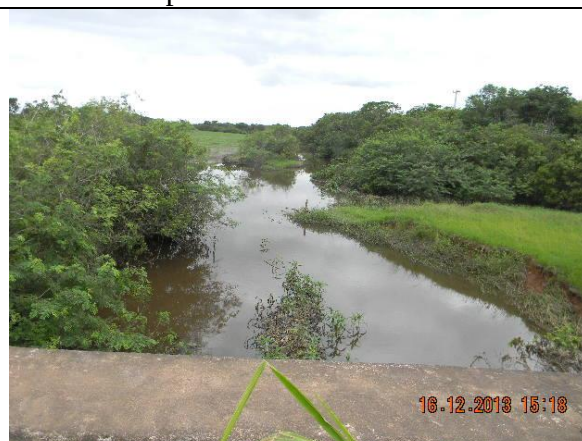
Foto 01- Ponto 01 -Montante da ponte sobre o Rio Una.

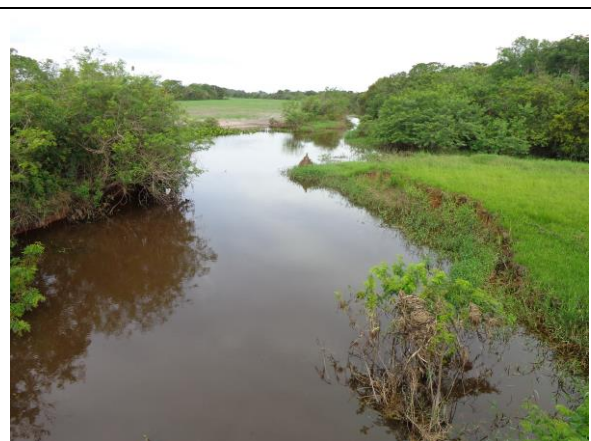
Foto 02- Ponto 01 - Jusante da ponte sobre o Rio Una .

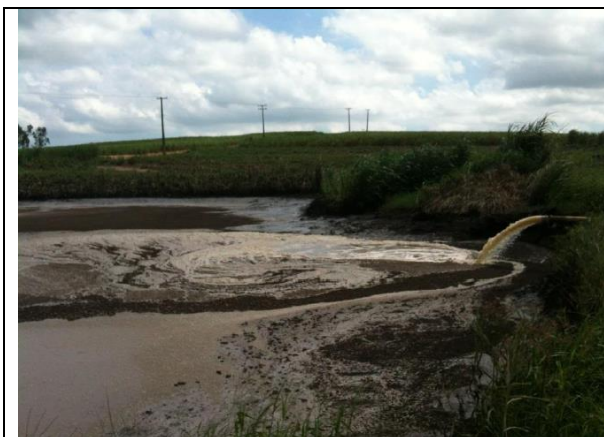
Foto 01- Vista do tanque de armazenamento de Vinhoto.

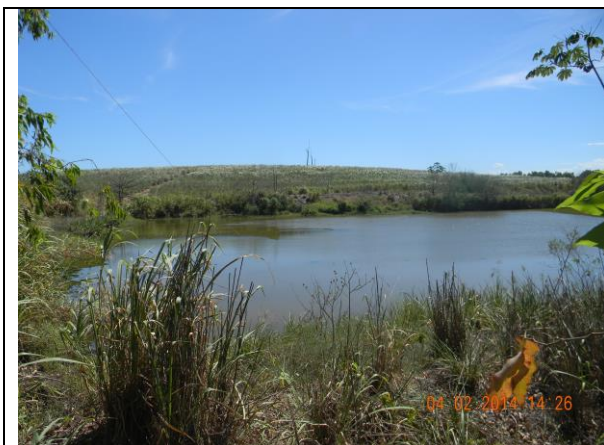
Foto 01- Vista da lagoa.

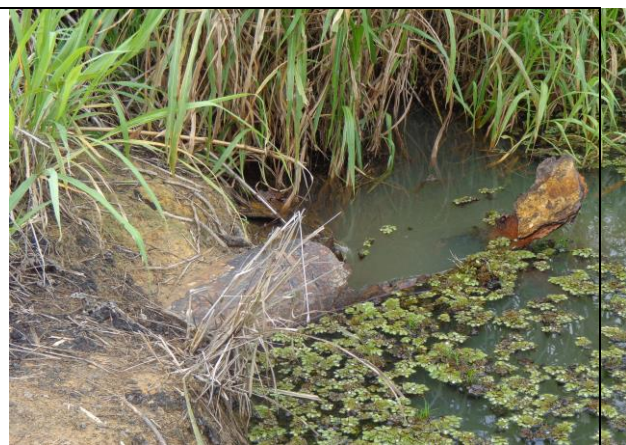
Foto 02- Detalhe do extravasador da lagoa.

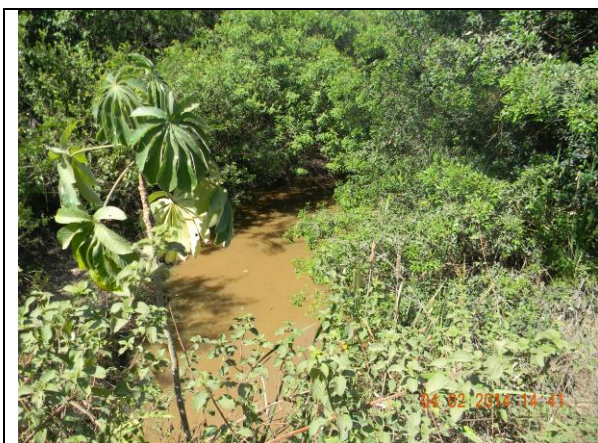
Foto 01- Vista do canal.

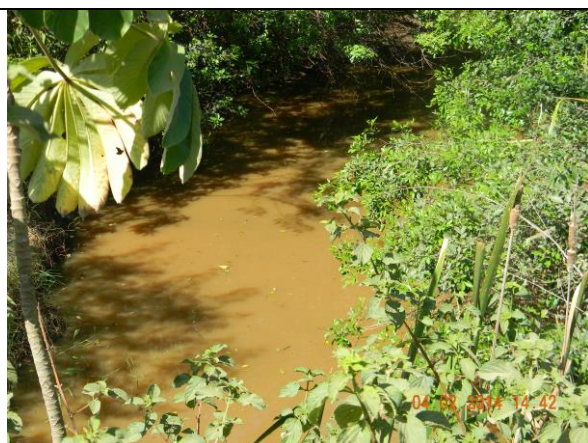
Foto 02- Detalhe da coloração da água no canal.

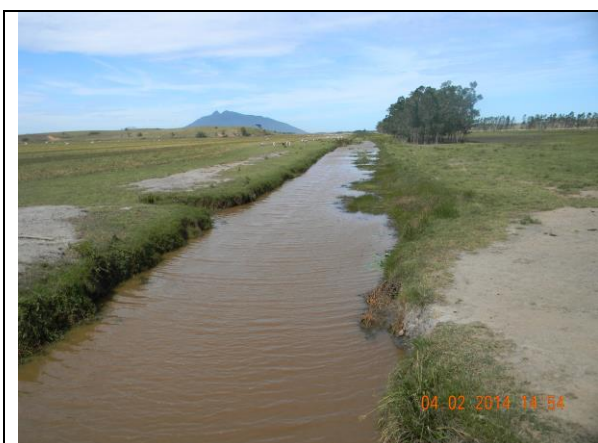
Foto 01- Vista do canal de drenagem à jusante.

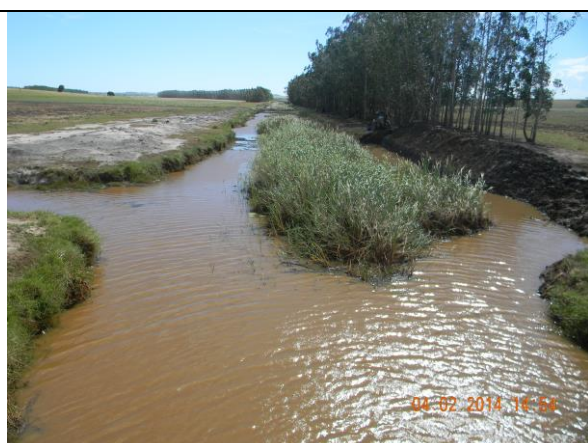
Foto 02- Vista do canal de drenagem à montante.

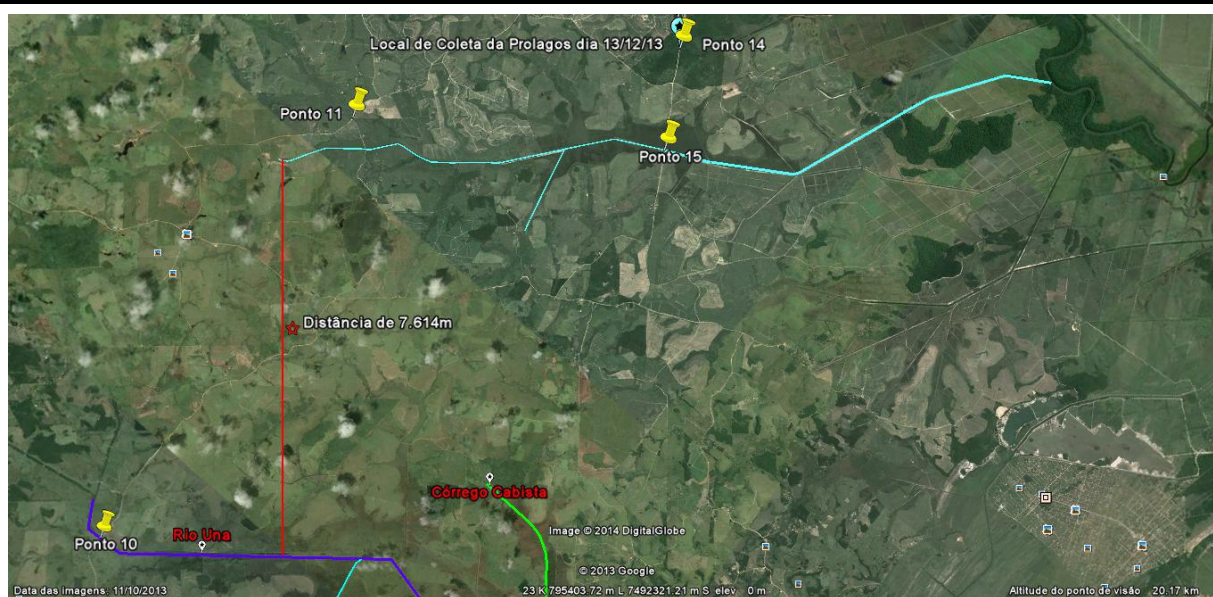
O referido local já havia sido vistoriado pela equipe do INEA, conforme relatório Suplaj-RV Nº 500/13 apresentado na última reunião. Cabe ressaltar que o referido canal inicia-se dentro da fazenda e drena suas águas para o Rio São João, conforme ilustra-se na imagem do Google abaixo, não tendo assim nenhuma ligação direta com o Rio Una.
