RLC-CISLJ-EE-126-001-2024

REFLORESTAMENTO DE MANANCIASIS NA BACIA HIDROGRÁFICA DO RIO SÃO JOÃO - RH VI (FAZENDA NOVA MIRACEMA - CACHOEIRAS DE MACACU/RJ)

RELATÓRIO DE LEVANTAMENTO DE CAMPO

AGOSTO/2024

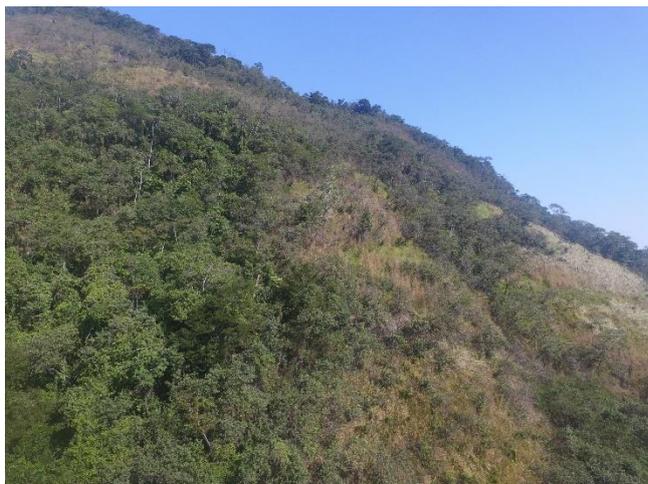
Figura 5 - Vista aérea, das áreas em recuperação adjacentes aos setores E.1, E.2 e E.3;

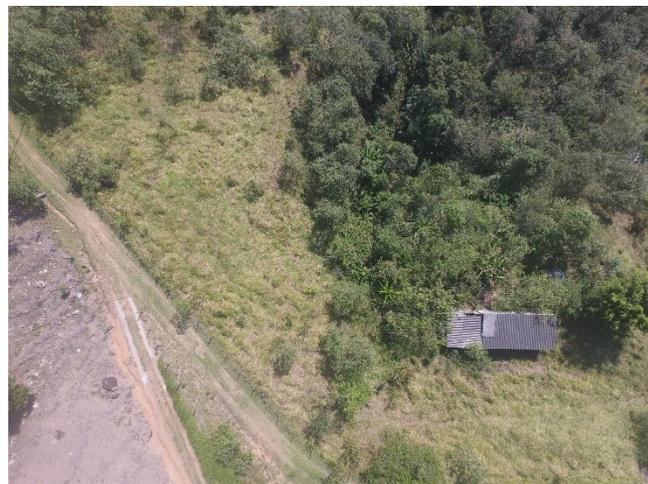
Esta área fica na parte de baixo da propriedade, abaixo da estrada de acesso existente, tendo o mesmo uso que as áreas anteriores, apresenta também bastante capim-braquiarião (*Urochloa brizantha*).

Figura 8 – Vista aérea, campo antrópico no setor E.4

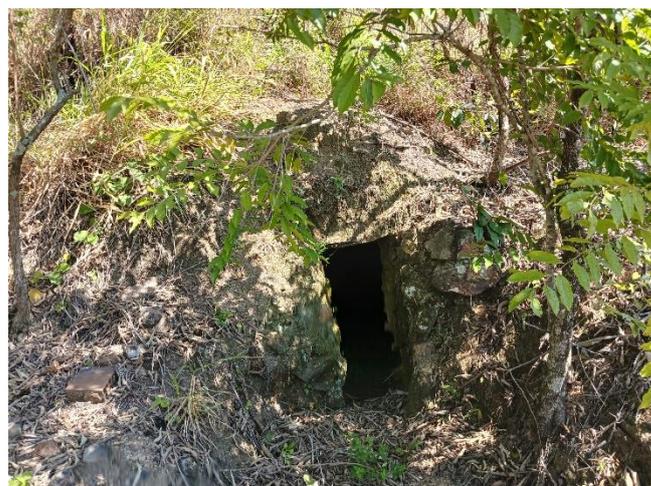
Antiga área de exploração de madeira para produção de carvão, com presença de fornos rudimentares antigos na área também foi utilizada para pastagem com bastante capim-braquiara (*Urochloa brizantha*). Foram encontradas regenerantes espaçados na área tais como garapa (*Apuleia leiocarpa*), cambará (*Moquiniastrum polymorphum*) e canafístula (*Peltophorum dubium*). Sendo estas áreas são adjacentes a uma nascente e um pequeno curso d'água que desagua no Rio São João.

Figura 24 – Vista forno antigo existente na área.

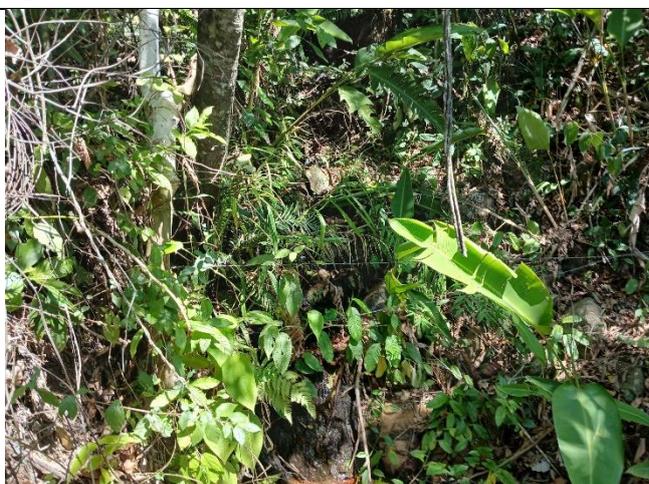
Figura 31 – Vista da nascente perto da área E.1
