Rede UFF de Meio Ambiente e Desenvolvimento Sustentável

Processos sedimentológicos e a batimetria no canal de Itajurú, Lagoa de Araruama

Julio Cesar Wasserman, Ph.D.

Niterói, 12 de abril de 2017

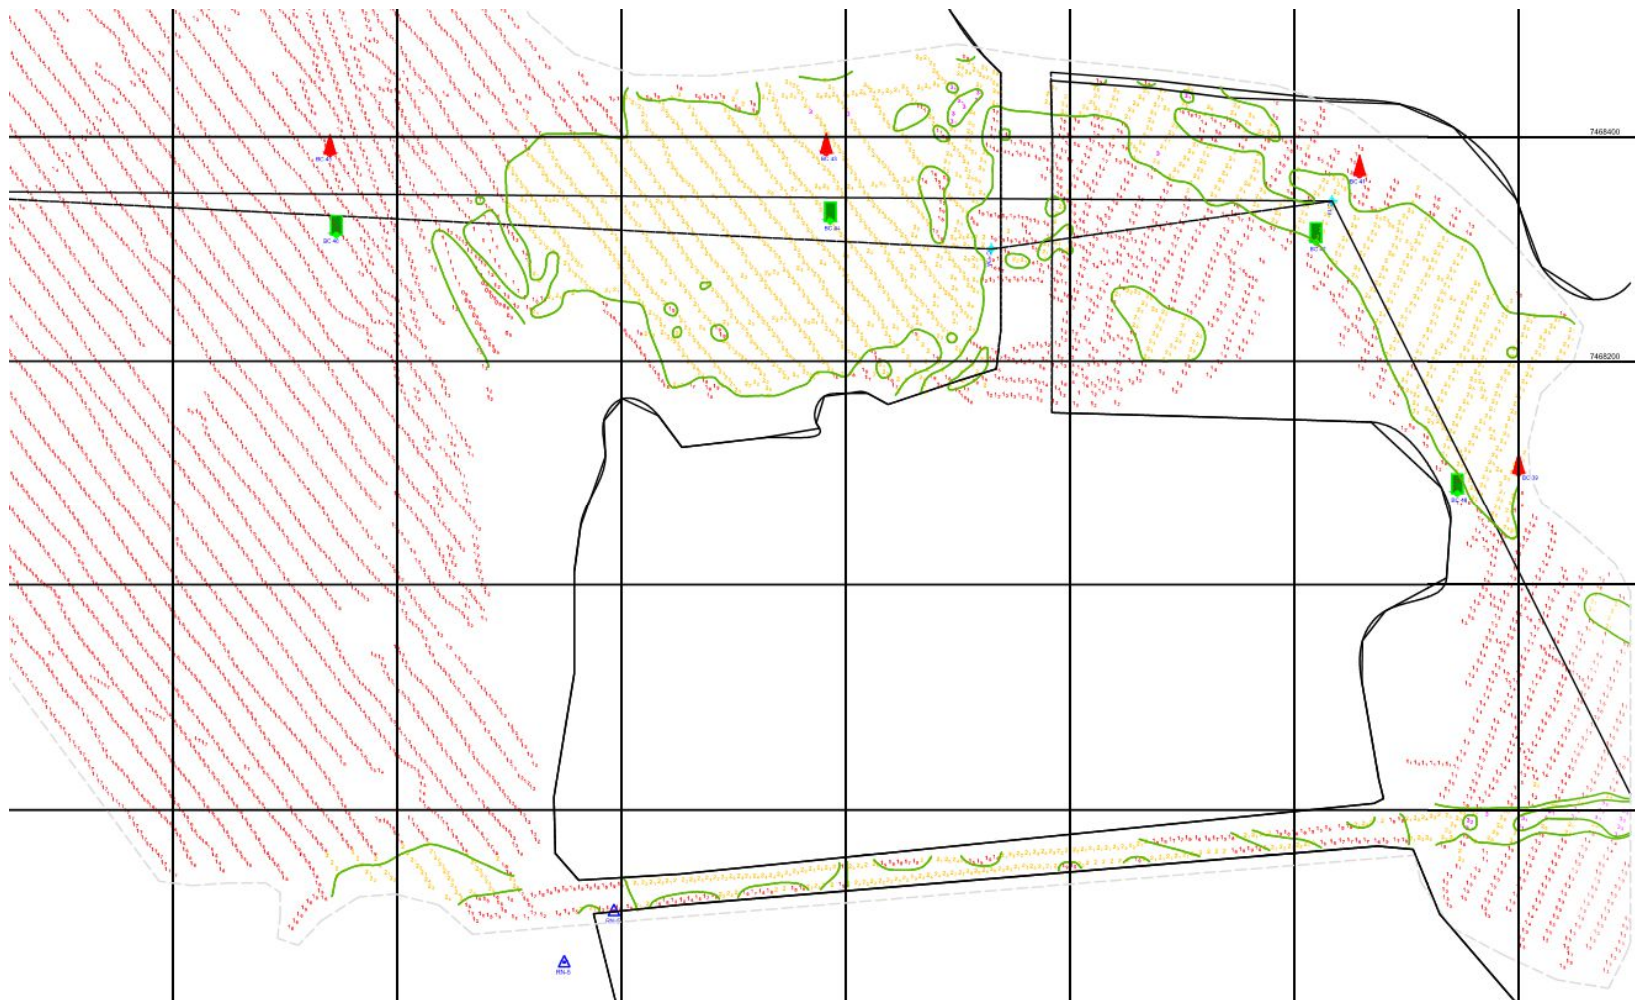
Figura 10A: Batimetria do Canal de Itajurú (2008). Porção mais a Oeste no limite da laguna. Profundidades de 0,00 a 1,99 m (1,3); profundidades de 2,00 a 2,99 m (2,3); Profundidade de 3,00 a 3,99 m (3,3). Considerando que a embarcação utilizada não fez medições mais rasas do que 1,00 m, toda a área vermelha compreende profundidades entre 1,00 e 2,00 metros. A linha verde delimita as isóbatas.

É possível observar que a batimetria representada nas Figuras 10A a 10D segue o mesmo padrão de estudos anteriores, incluindo as ondulações observadas na batimetria de 2005 (também observada na atual batimetria)). Neste período, na proximidade da ponte em direção à laguna e na enseada Palmeiras observamos um processo de acumulação de sedimentos. Nestes dois locais a acumulação dos sedimentos pode ser atribuída à redução na velocidade da corrente que vem de um canal mais estreito e deságua em uma área mais larga, promovendo a redução na velocidade das correntes e consequente sedimentação de material. Estas serão sempre áreas sujeitas a um assoreamento mais intenso e devem ser focadas para os procedimentos de dragagem e manutenção de canais. Áreas extensamente dragadas são observadas na porção Norte do Canal em baixo da Ponte. Estes tipos de estruturas claramente resultantes de serviços de dragagem estão muito difundidos na região. Aparentemente ocorrem muitos serviços de dragagem legais e clandestinos que deformam o fundo. Felizmente, estas deformações no fundo parecem não afetar os processos sedimentares da região, tanto que as deformações são preservadas ao longo do tempo.

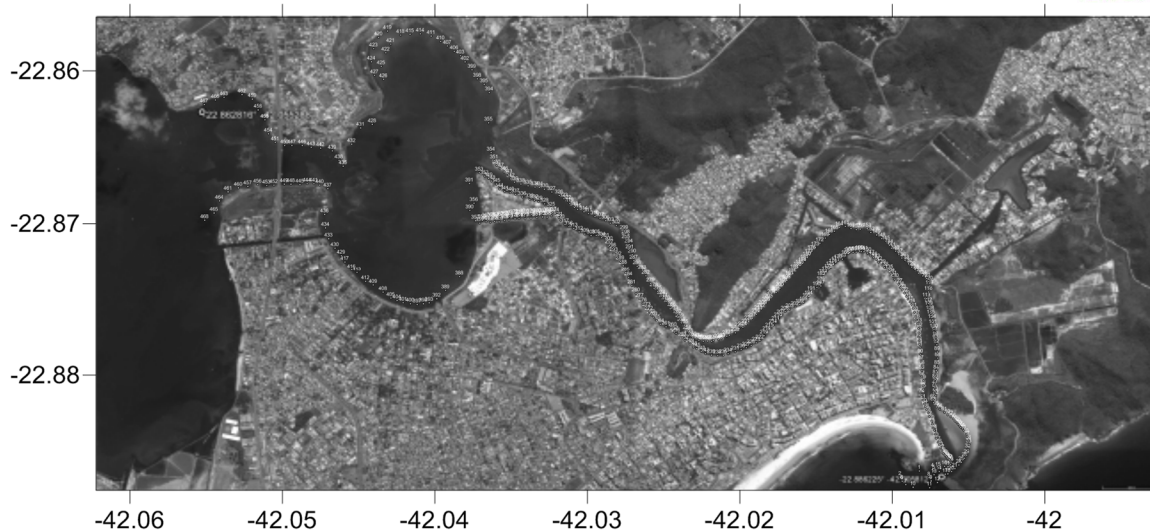
Figura 11: Planejamento do estudo batimétrico. Cada número (muito pequeno para ser lido na imagem) corresponde a um vértice e a batimetria foi realizada seguindo aproximadamente este planejamento.

Os estudos batimétricos realizados para a construção do mapa do canal de Itajuru foram realizados a partir de um detalhado planejamento, plotando-se vértices por onde deveriam passar as transecções. A Figura 11 mostra os vértices do percurso realizado pela equipe indicando cada uma das transversais. A batimetria iniciou na saída do canal, próxima à Praia do Forte (Cabo Frio) e encerrou na laguna de Araruama.

Devido à dificuldade de navegação em áreas muito rasas ou por outras razões, não foi possível seguir à risca o planejamento definido na Figura 11, o que nos levou a excluir determinadas áreas do levantamento. Nas áreas onde averiguou-se que a profundidade era muito pequena, foram feitas estimativas e atribuídos valores de profundidade de acordo com as imagens do Google Earth.

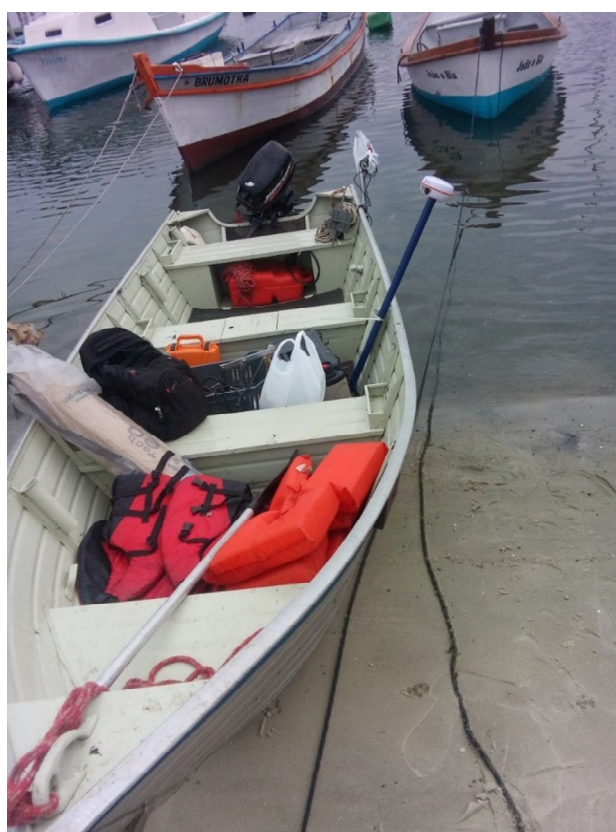
Figura 12: Embarcação de alumínio utilizada durante o estudo batimétrico no canal de Itajuru

O levantamento foi realizado em uma embarcação de alumínio, de 4 metros equipada com um motor de popa de 15 HP. A embarcação é adequada, pois é capaz de navegar em profundidades de até 40 cm (Figura 12). O ecobatímetro utilizado foi um Garmin GPSmap 521s (Figura 13) capaz de levantar posicionamentos de modo diferencial, com precisão de 1 a 3 metros. O sonar do ecobatímetro foi fixado em uma barra de alumínio que por sua vez é fixada à borda da embarcação, apontando diretamente para o fundo. Antes do início dos procedimentos de medição, utilizando um disco de Secchi foi medida exatamente a profundidade do local e simultaneamente foi verificada a profundidade com o ecobatímetro, o que permitiu a calibração do equipamento. Todos os resultados da batimetria foram corrigidos de acordo com este procedimento. A velocidade do levantamento girou em torno de 10 km h^{-1} , visto que velocidades muito rápidas parecem afetar a medida e velocidades muito lentas fariam o trabalho durar muito mais tempo. O posicionamento da embarcação foi feito de maneira precisa com um GPS diferencial marca Zênite modelo 02 (na borda da embarcação na Figura 13), capaz de determinar posicionamentos com precisão centimétrica.
