# Boletim de Monitoramento

## Lagoa de Araruama

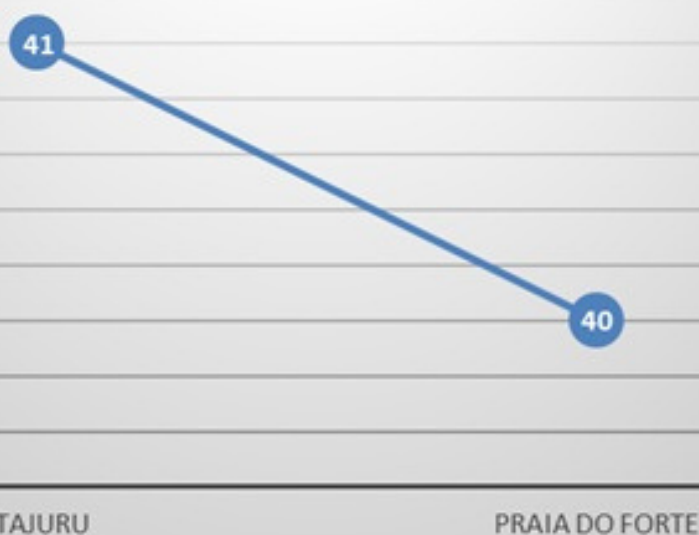
Área I - Salinidade - Abril 2026

Os indicadores da Área I confirmam a baixa salinidade comparativa devido à proximidade com a embocadura do canal.

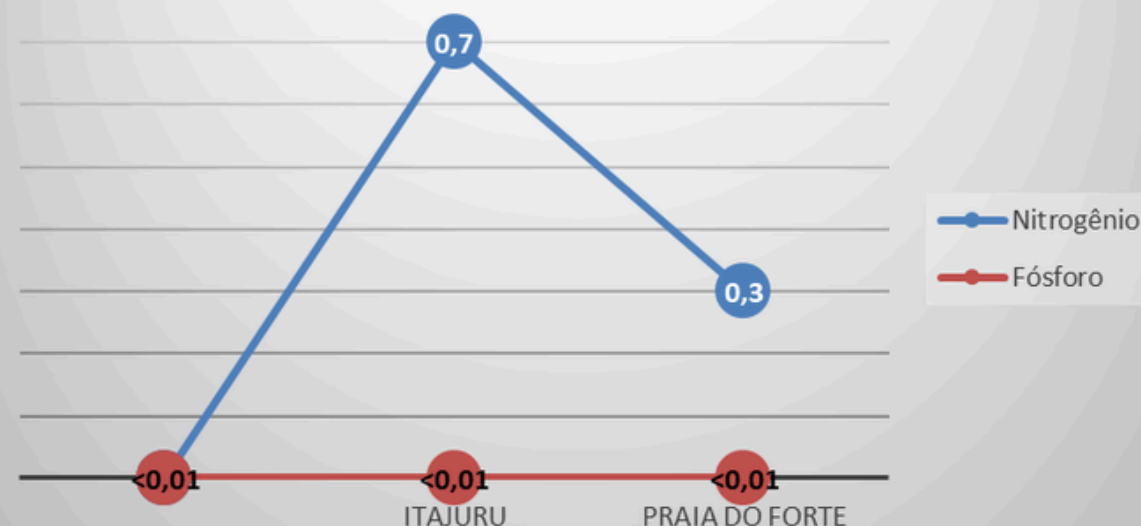
Nitrogênio - Fósforo - Área I

Os níveis de Nitrogênio permaneceram indetectáveis, enquanto o Fósforo apresenta valores residuais.

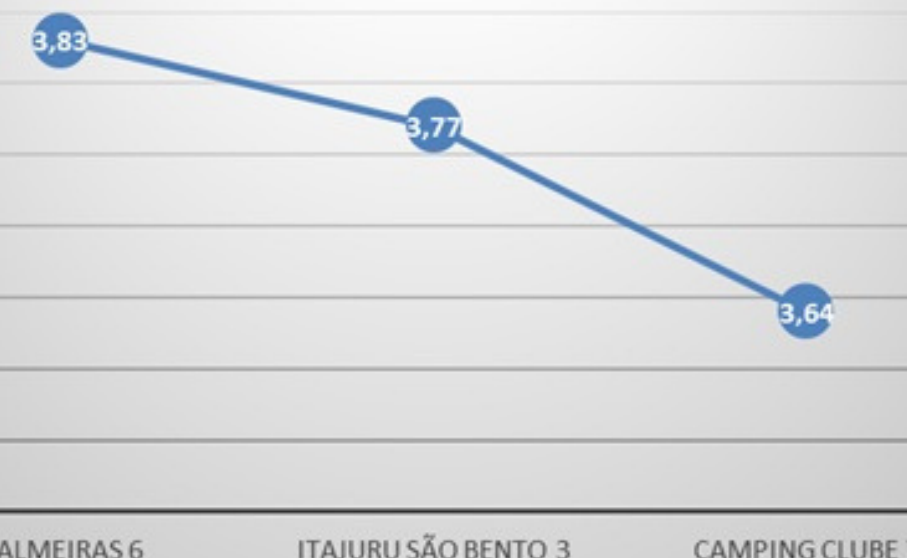
Oxigênio Dissolvido - Área I

Os valores de OD (em mg/L) indicam níveis de saturação moderados para o sistema.

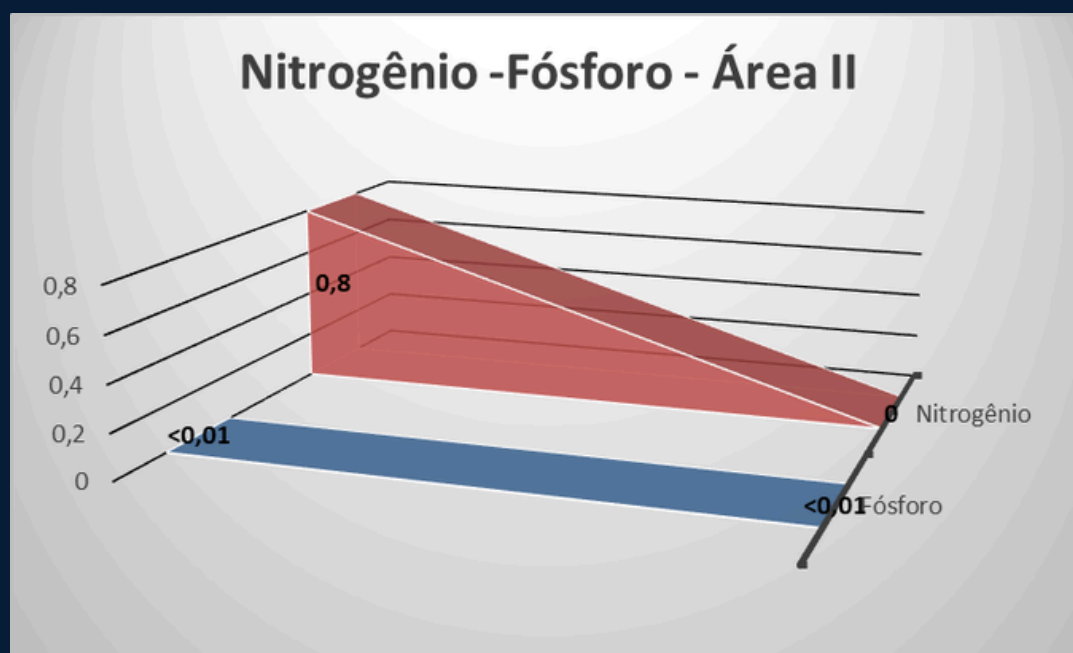
**Nutrientes (Nitrogênio e Fósforo):** Presença de Nitrogênio (0,8) com Fósforo zerado (<0,01).

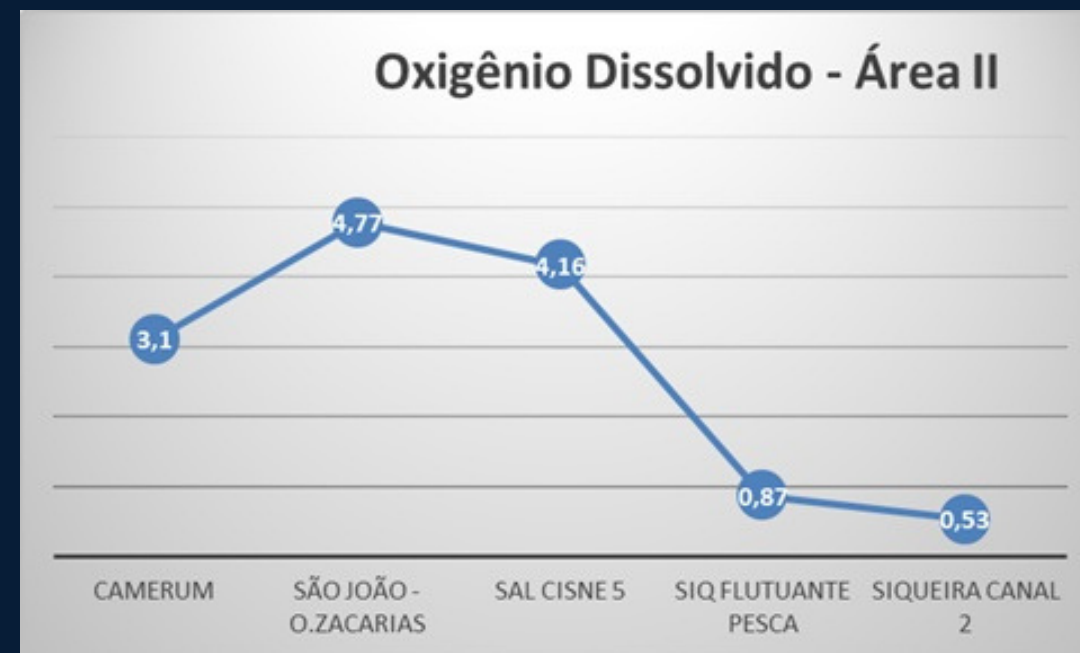
**Oxigênio Dissolvido (OD):** A análise da coluna d'água revela uma degradação, com níveis baixos. Os valores de OD inferiores a 1,0 mg/L nos pontos do Siqueira são críticos

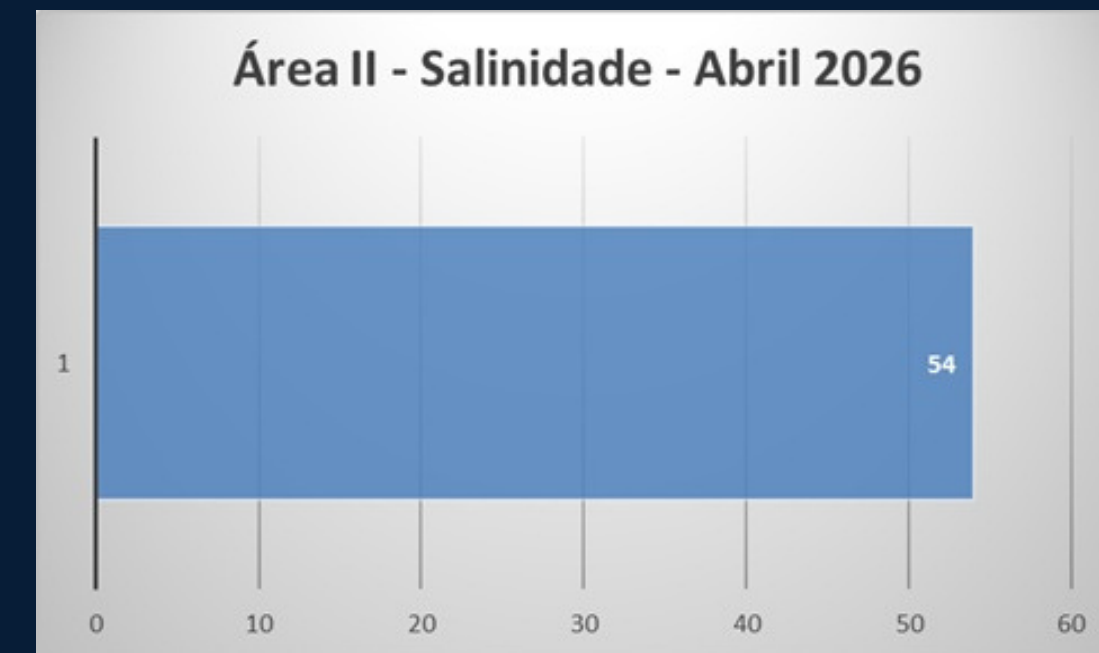
**Salinidade:** O índice médio de salinidade registrado foi de 54 PSU (Boqueirão).

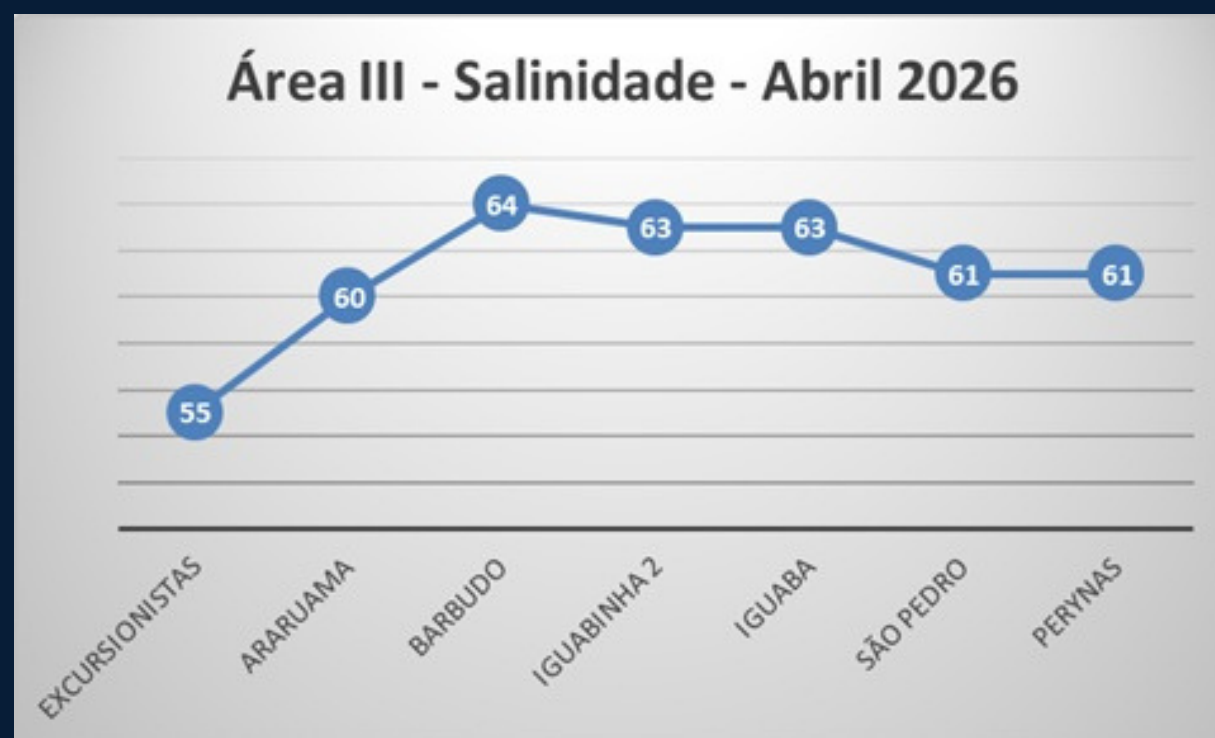
Salinidade: Os índices são significativamente superiores aos da Área I, evidenciando o confinamento hídrico.

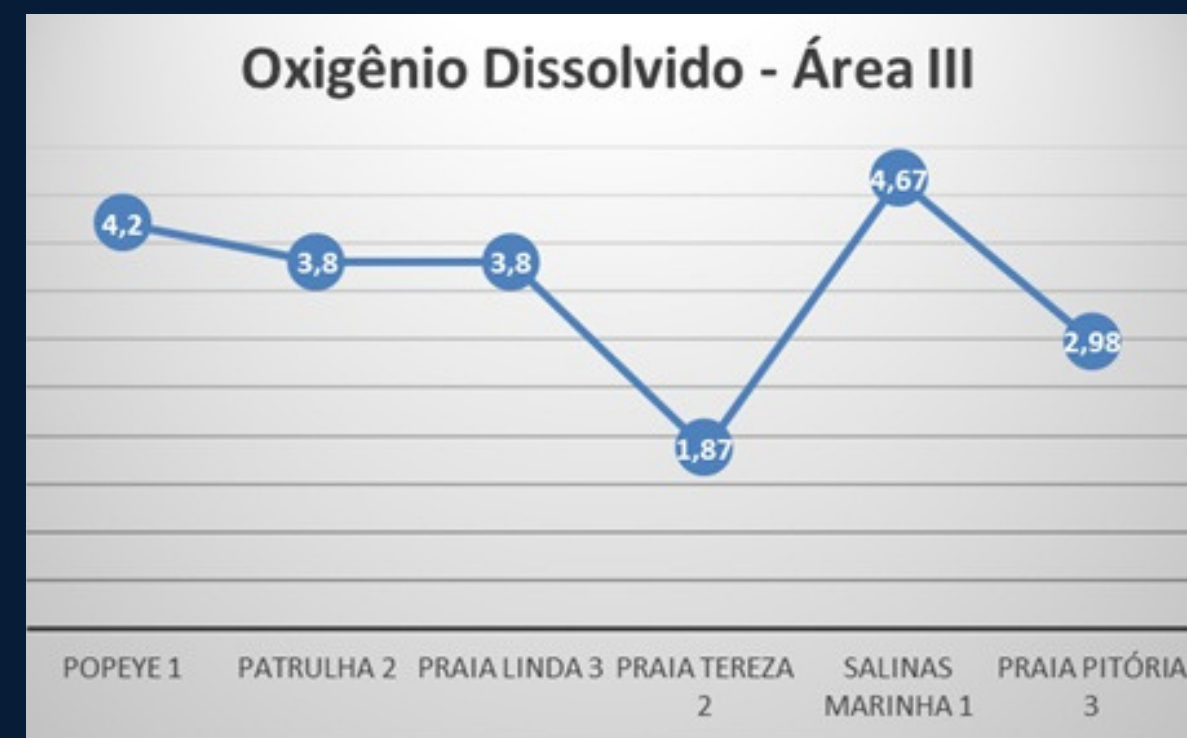
Oxigênio Dissolvido (OD): Os resultados mostram uma variação acentuada, com destaque negativo para a Praia Tereza

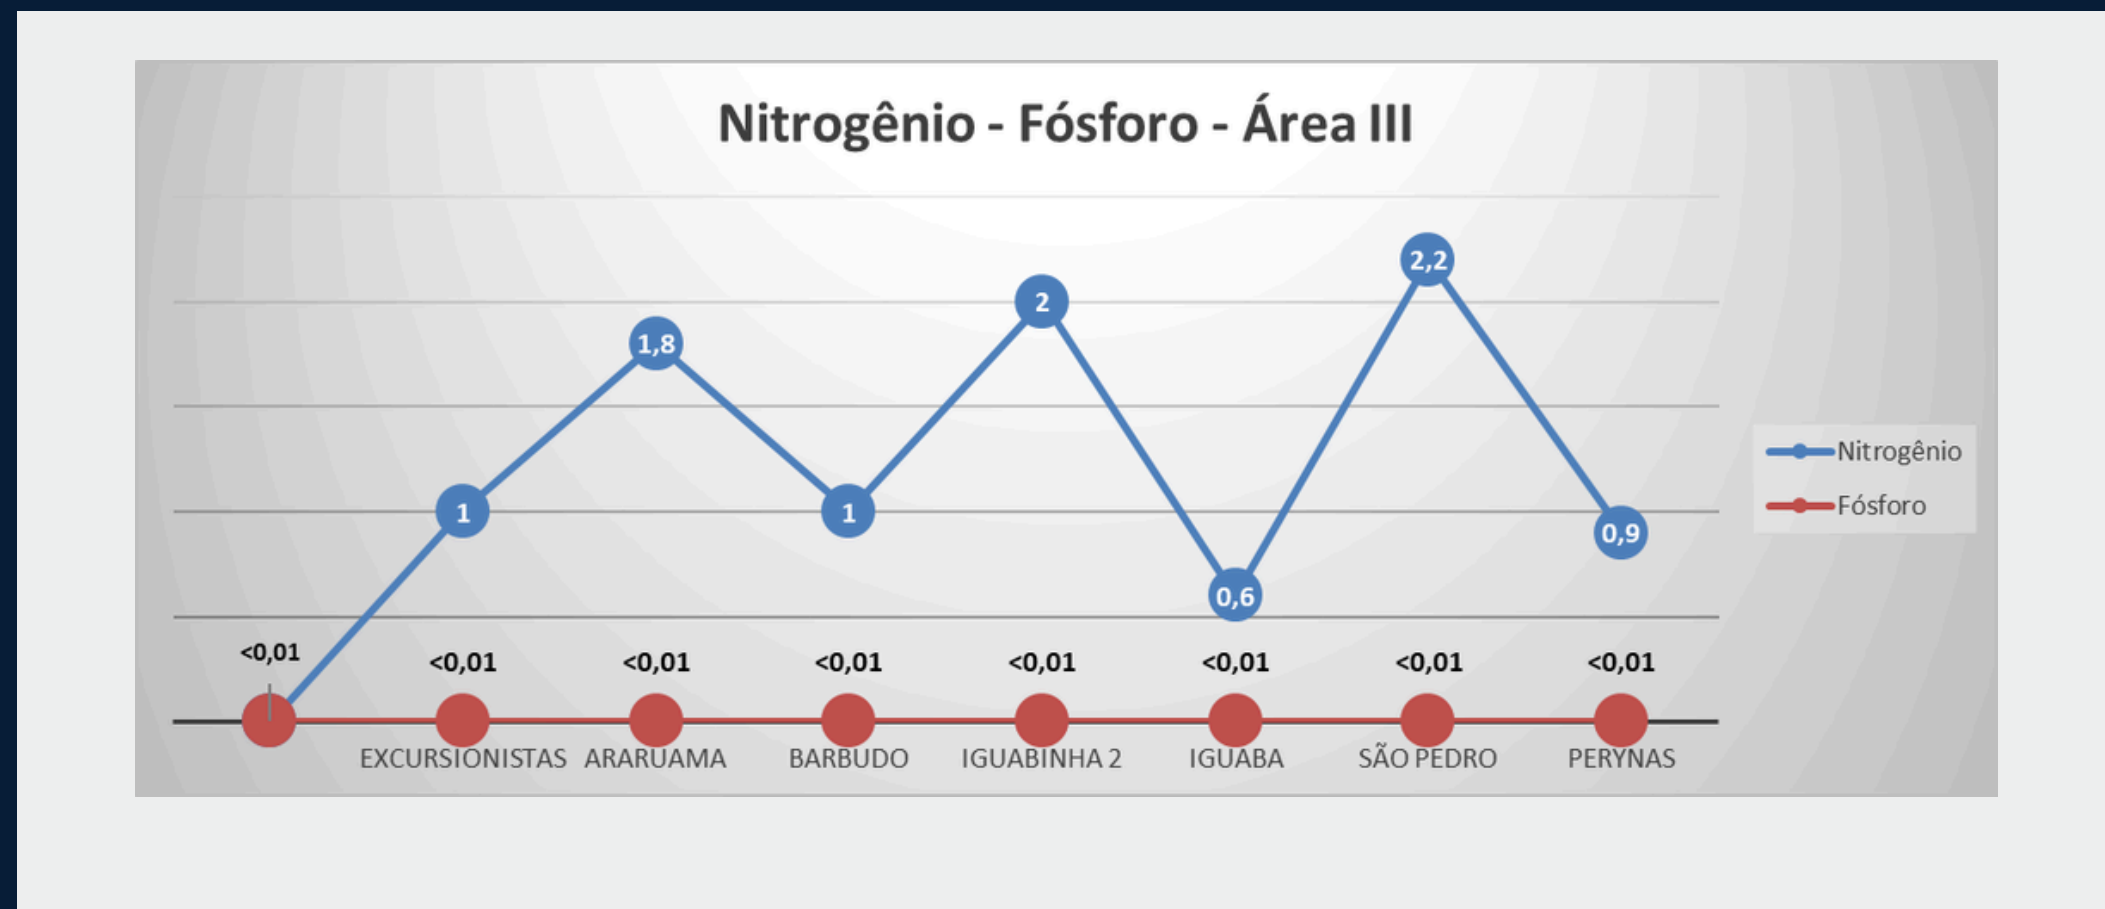
O Fósforo permaneceu em  $< 0,01$  em todos os pontos. O Nitrogênio, porém, apresenta picos preocupantes que sugerem aporte de nutrientes.
