# **PESQUISA DA QUALIDADE DA ÁGUA DO MANANCIAL RIO SÃO JOÃO NA REGIÃO HIDROGRÁFICA VI DO ESTADO DO RIO DE JANEIRO**

# **Relatório Final**

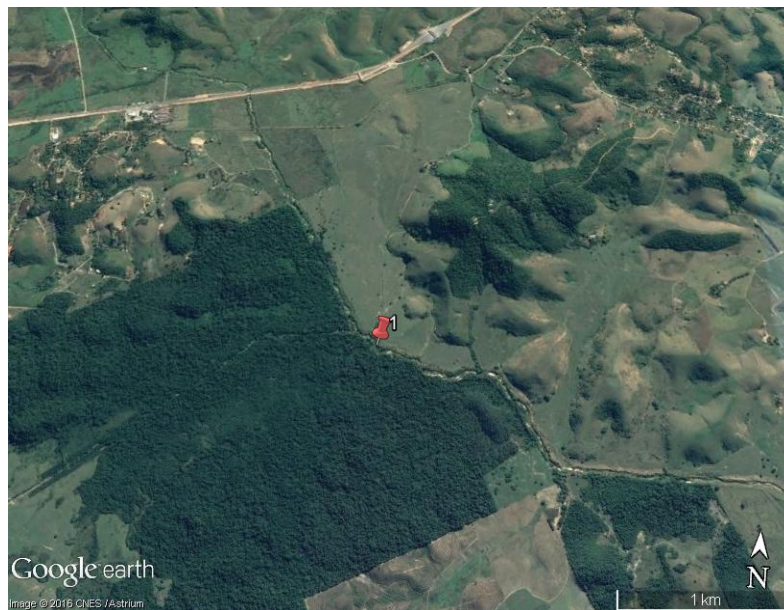
O ponto 1 localiza-se margeado de um lago por um fragmento florestal e no outro lado por pasto. Neste mesmo local também há a atividade recreativa de visitantes, que realizam churrascos enquanto desfrutam das águas da lagoa (Figura 19).

Figura 19: Vista aera do ponto 1: fragmento florestal à esquerda e pasto à direita.

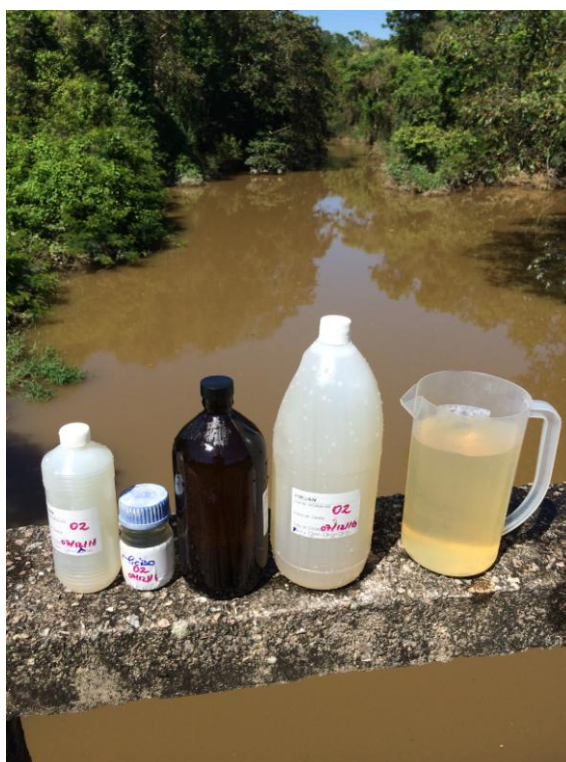
Figura 22: Vista do ponto 2 e frascos de coleta (06/12/16) e acúmulo de macrófitas.

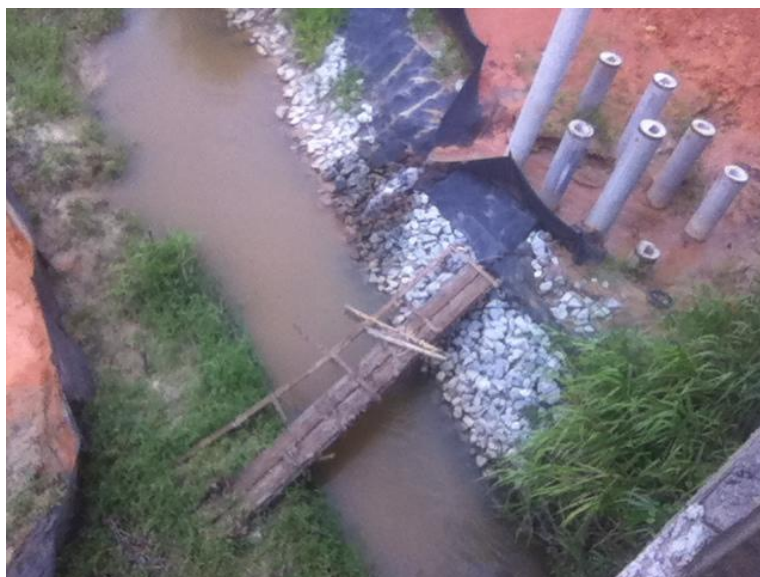
O ponto 3, rio Imbaú, afluente do Rio Capivari, localiza-se cercado basicamente por área de pasto com pouca ou nenhuma mata ciliar (Figura 28). Durante todo o período de estudo observou-se obras de duplicação da BR101, incluindo a ponte sobre o rio Imbaú. Esta obra impactou diretamente o leito do rio (Figura 29).

Figura 29: Vista aérea do ponto 3 e a obra de duplicação da BR101.

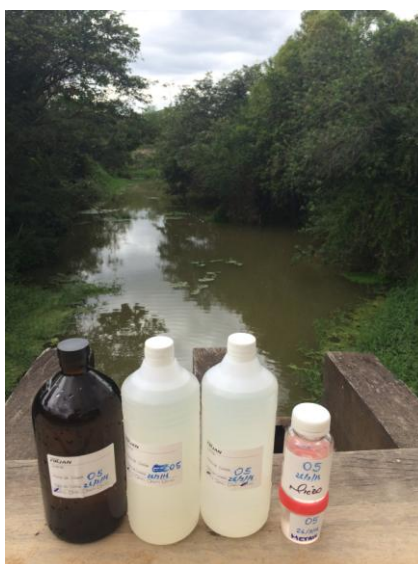
O ponto 5 encontra-se no rio Capivari e está a jusante da cidade de Silva Jardim. Está localizado próximo à linha férrea. Suas águas são calmas e com baixa vazão, e apresenta mata ciliar preservada (Figura 30 e 31).

Figura 31: Ponto5: Frascos de coleta e mata ciliar densa ao fundo.

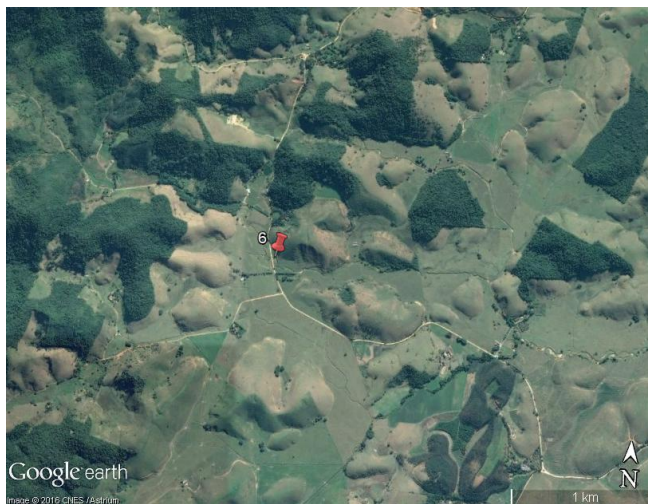
O ponto 6 encontra-se no rio Capivari, no distrito de Cesário Alvim (Silva Jardim). Este é o ponto mais a montante da microbacia e está inserido em grande área de pasto sem mata ciliar (Figura 32 e 33). Os animais de criação possuem livre acesso às águas do rio.

Figura 32: Vista aérea do ponto 6.

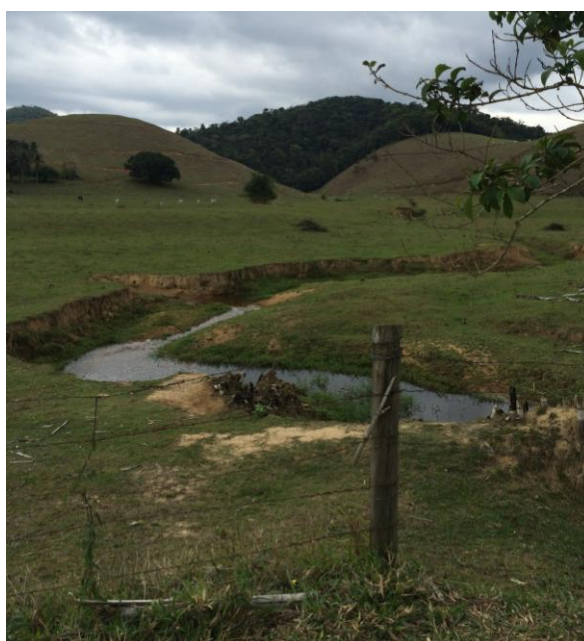
Figura 33: Ponto 6: área de pasto sem mata ciliar.

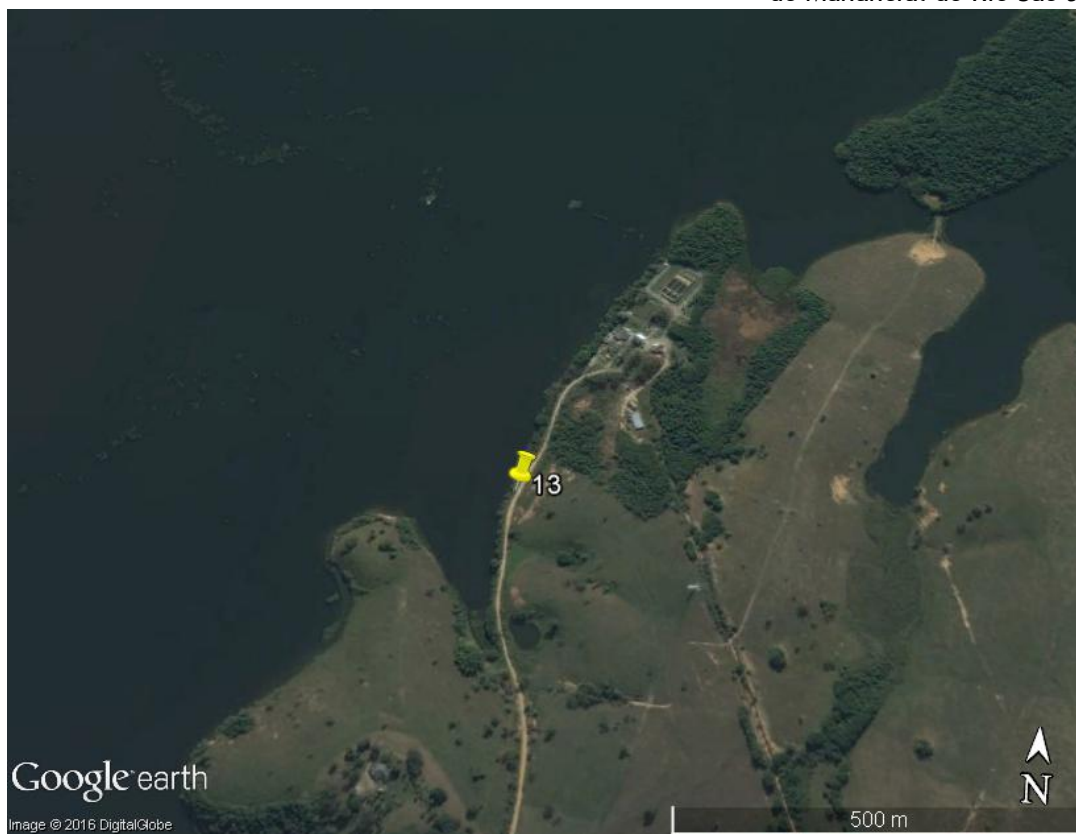
O ponto 13 é onde se localiza a captação de água da empresa Prolagos. Neste mesmo local também há a atividade recreativa de visitantes, que realizam churrascos enquanto desfrutam das águas da lagoa (Figura 40).

Figura 40: Vista aera do ponto 13 e estação de tratamento de água da Prolagos (\*).

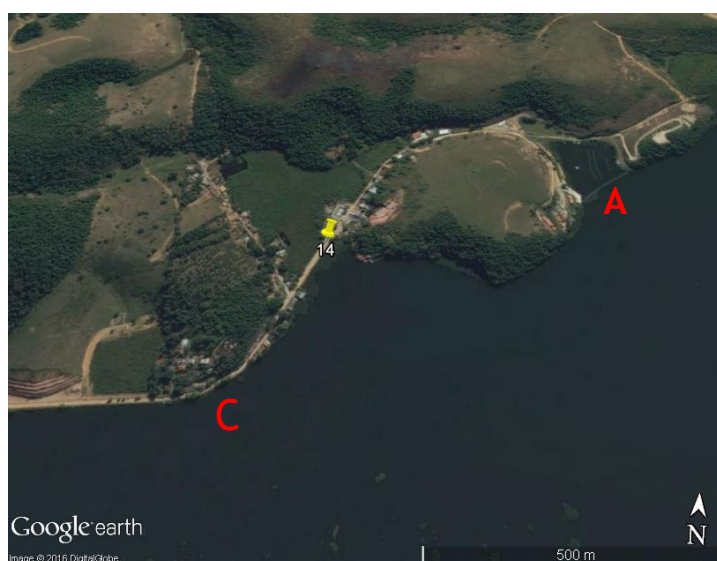
O ponto 14 está situado na comunidade da Lagoa (município de Silva Jardim)(Figura 41). Esta comunidade está bem próxima às margens da lagoa e pode contribuir com o impacto das águas, visto que não há rede de esgoto no local. Outras atividades que podem contribuir com o impacto no local são: a aqüicultura e a presença de embarcações de pesca. No geral, todo o entorno da lagoa é tomado por atividades agropecuárias que não possuem mata ciliar.

Figura 41: Vista aérea do ponto 14, comunidade nas margens da lagoa (C) e aqüicultura (A)

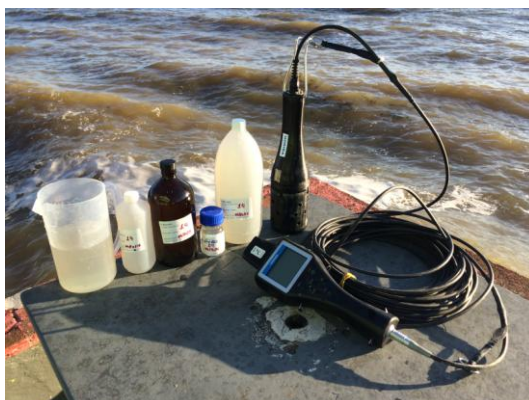
Figura 42: Equipamento e material de coleta do ponto 14 (6/12/16).

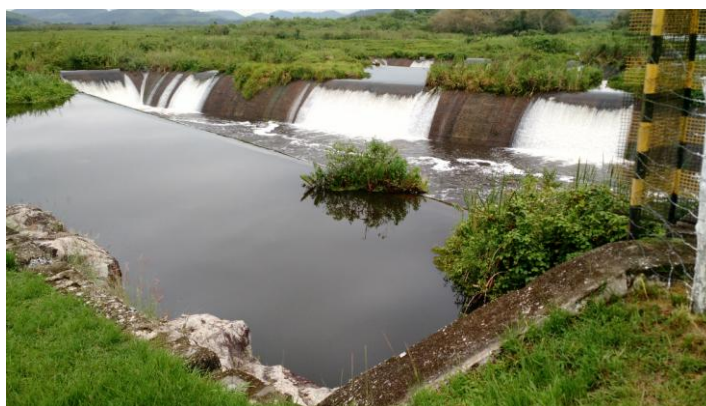
Figura 43: Vista do ponto 15 (28/1/16) e acúmulo de macrófitas.

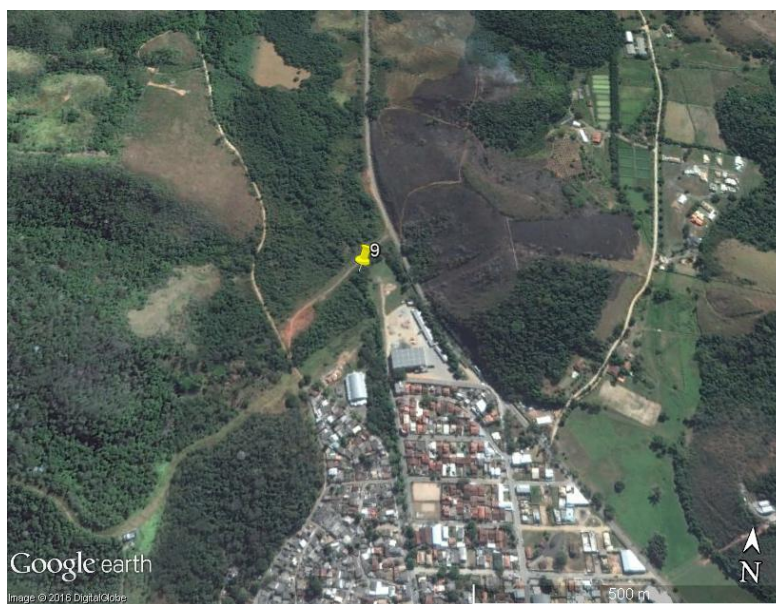
O ponto 9, localiza-se a montante da microbacia e antes da cidade de Casimiro de Abreu (Figura 49 e 50). Possui mata ciliar preservada, águas cristalinas antes de adentrar na cidade. Existe uma comporta que regula a vazão do rio em dias de chuvas fortes a fim de se evitar enchente no centro urbano. No centro da cidade o rio é todo canalizado até encontrar o leito natural.

Figura 49: Vista aerea do ponto 9: a montante do centro urbano de Casimiro de Abreu.

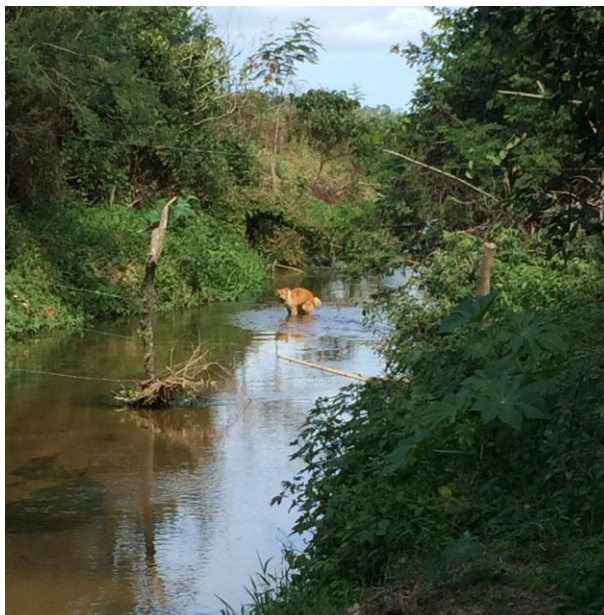
O ponto 10 encontra-se no rio Indaiacú e está a jusante da cidade de Silva Jardim. Este ponto é margeado à esquerda pelo centro urbano e à direita por extensa área de pasto (Figura 51). A mata ciliar neste ponto é presente, porém inadequada. Há a criação de animais (cavalos), próximo ao leito do rio. Muito lixo é encontrado em toda a margem do rio neste ponto, e diversas vezes foi sentido o odor característico de esgoto. Animais foram observados acessando o rio (Figura 52).

Figura 52: Ponto 10: Cachorro defecando nas águas do rio Indaiacú.

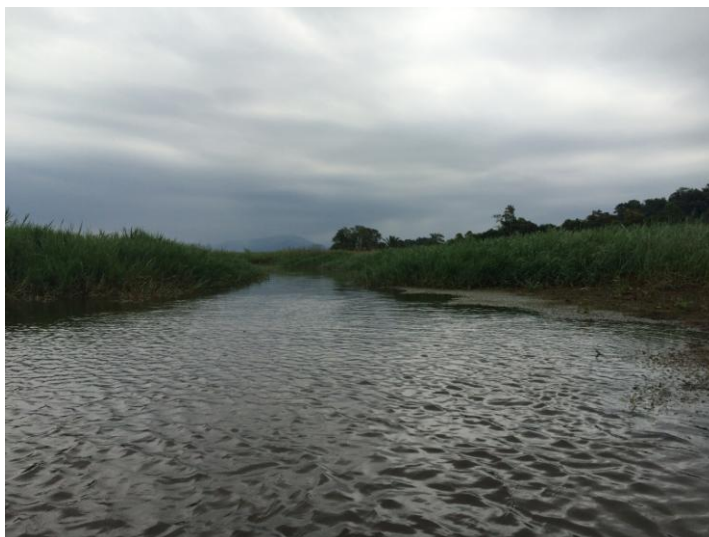
O ponto 11 encontra-se a jusante da microbacia, no deságüe para o Rio São João (Figura 53). O acesso a este ponto se deu somente por barco. Do ponto 10 até o ponto 11 não há nenhuma mata ciliar presente nos cerca de 6 Km, sendo o rio margeado por extensa área de pasto (Figura 54).

Figura 54: Ponto 11: mata ciliar ausente.

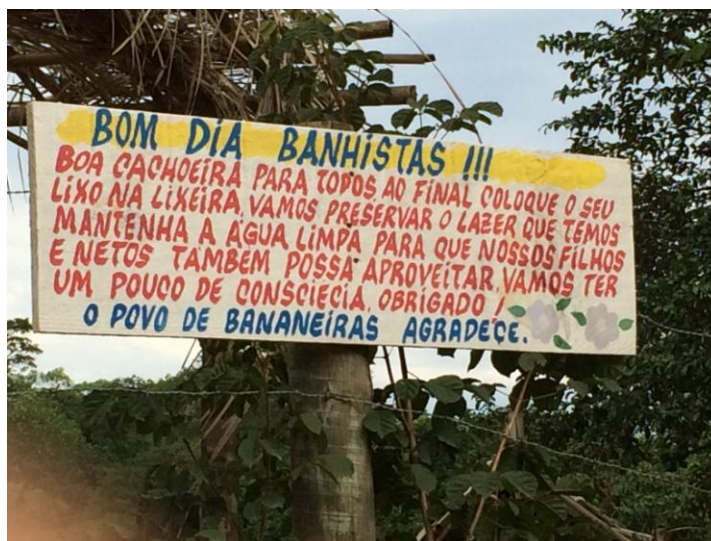
O ponto 4, rio Bananeiras é o ponto mais à montante da bacia (Figura 61). Apesar de estar a montante, ele percorre grande área de pasto, com pouca mata ciliar a montante e nenhuma mata ciliar à jusante, até chegar ao ponto 21. Na localidade das Bananeiras, uma praia de rio é freqüentemente utilizada para lazer pela população. Existe uma preocupação dos moradores com a preservação do local pelos banhistas (Figura 62)

Figura 62: Placa de conscientização dos freqüentadores do rio.

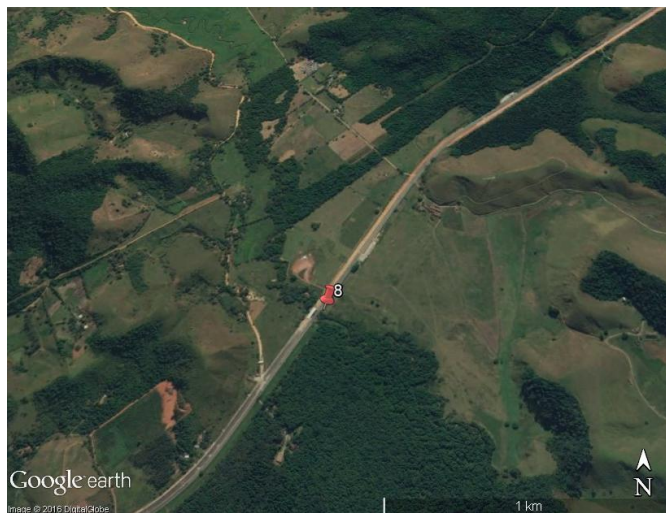
O ponto 8 encontra-se no rio Aldeia Velha. Possui mata ciliar bem preservada em um trecho de 1,2 Km a montante. À Jusante percorre extensa área preservada e com mata ciliar densa até desembocar nas proximidades da barragem da Lagoa de Juturnaíba (Figura 63). Os impactos detectados são: a presença da comunidade de Aldeia Velha a montante, que costuma receber grande quantidade de turistas em determinadas épocas; e a duplicação da pista e ponte sobre o rio (Figura 64).

Figura 63: Vista aérea do ponto 8.

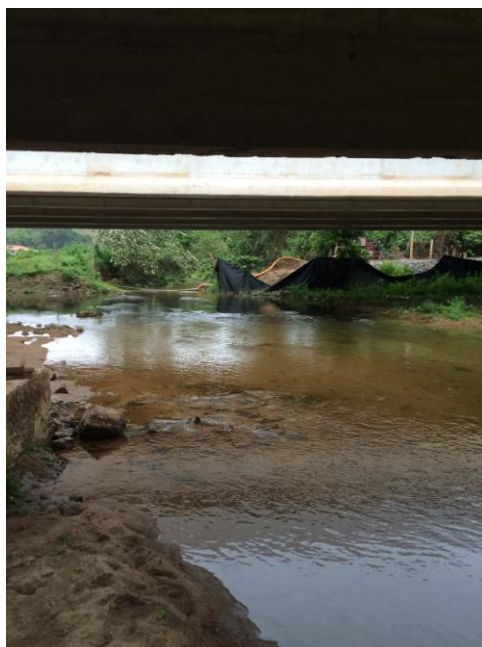
Figura 64: Ponto 8: Duplicação da BR 101: impacto no rio.

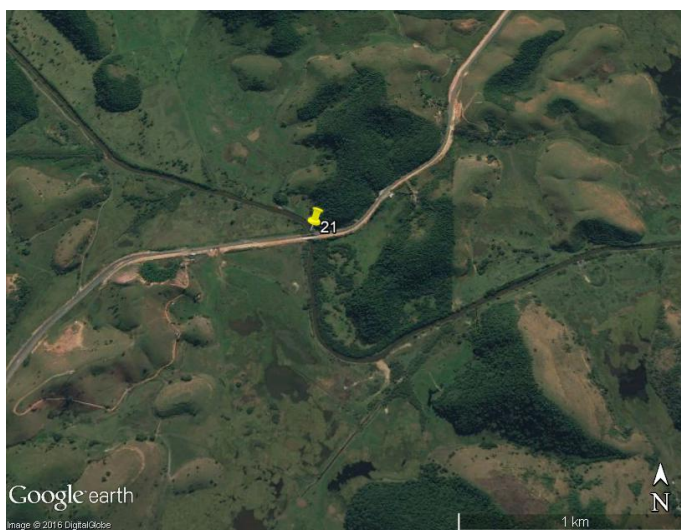
O ponto 21 encontra-se no rio São João, sob a ponte da BR 101 (Figura 66). Suas águas desembocam na Lagoa de Juturnaíba perto da barragem. A mata ciliar é ausente à montante e discreta em boa parte do trecho a jusante.

Figura 66: Vista aérea do ponto 21.

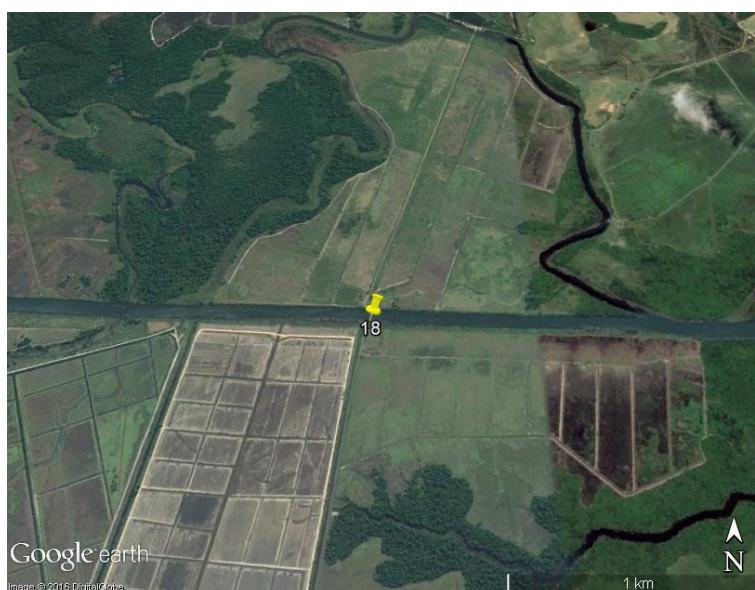
O ponto 18 localiza-se no rio São João, em frente à agroindústria Agrisa (Figura 74). A Agrisa utiliza as águas do rio para irrigar a plantação de cana-de-açúcar por meio de valas e bombeamento (Figura 75). O local de coleta encontra-se no leito retificado do rio, onde em quase toda a sua extensão não há mata ciliar. Foi observado o bombeamento de água das valas de irrigação para o rio São João (Figura 76). Este fato se mostra preocupante visto que a água bombeada possui nutrientes e outros poluentes que podem afetar a qualidade dos corpos hídricos.

Figura 74: Vista aérea do ponto 18.

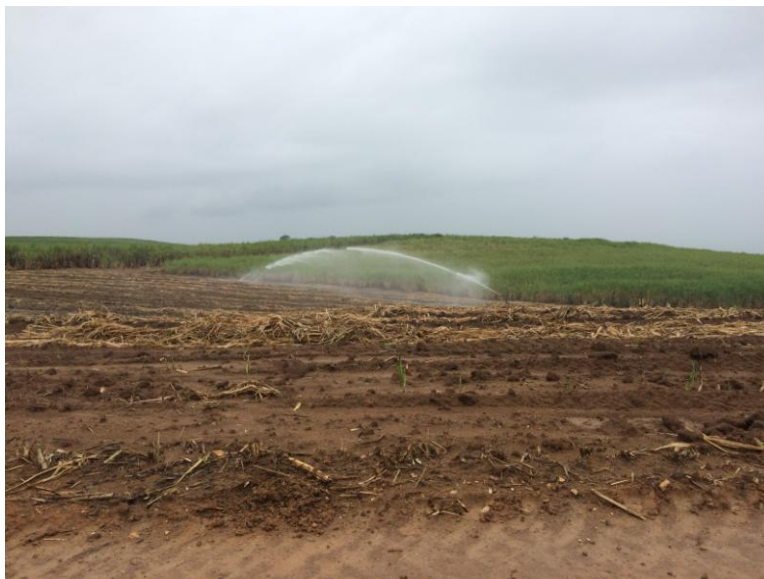
Figura 75: Irrigação da plantação na Agrisa.

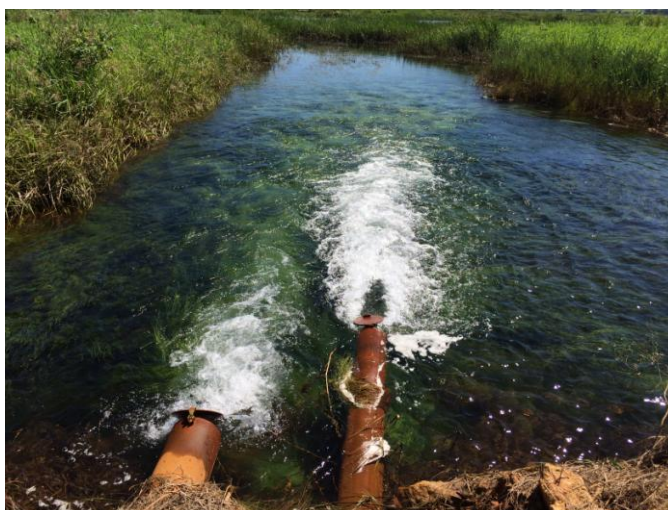
Figura 76: Água bombeada da vala de irrigação para o rio São João.

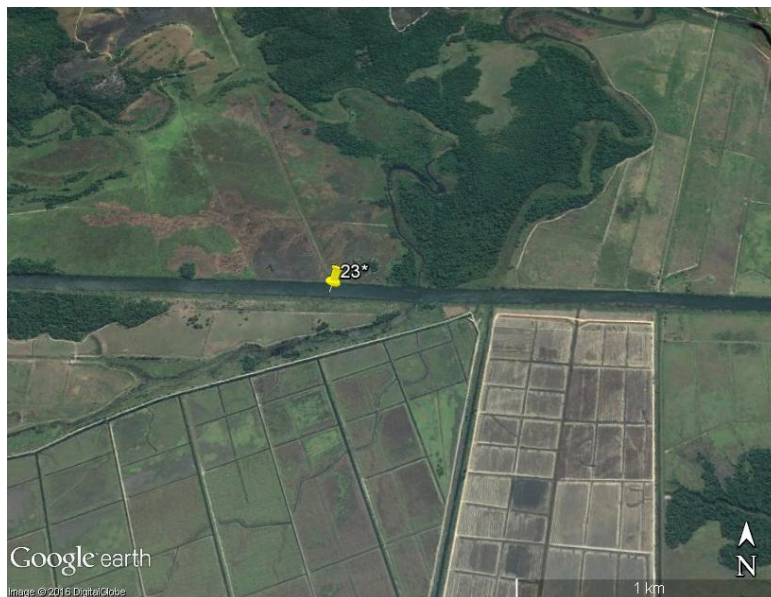
O ponto 23 encontra-se no leito retificado do rio São João, a montante da agroindústria Agrisa. Não há mata ciliar no local (Figura 79).

Figura 79: Vista aérea do ponto 23.
