**ANÁLISE TÉCNICA - INVESTIGAÇÃO DA ORIGEM DA  
MANCHA NEGRA NO RIO UNA - CABO FRIO**

# Introdução

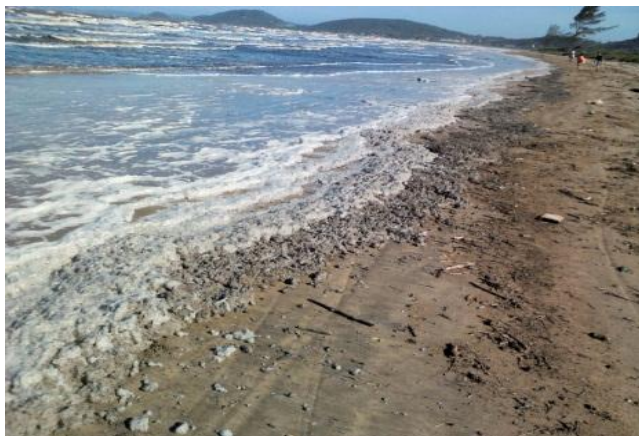
Figura 1 – Praia da Rasa – Armação dos Búzios

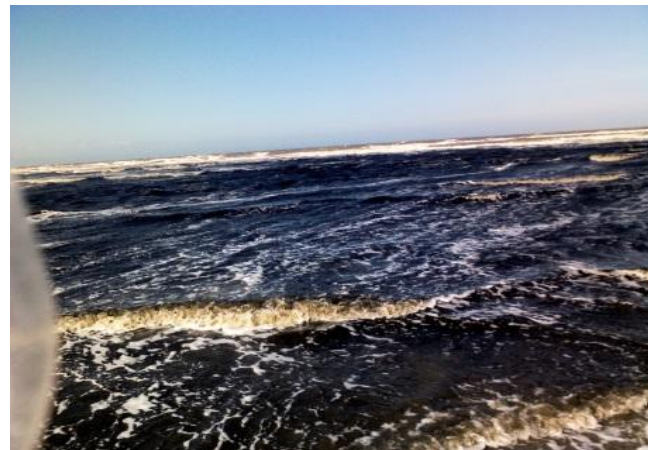
Figura 2 – Praia da Rasa – Armação dos Búzios

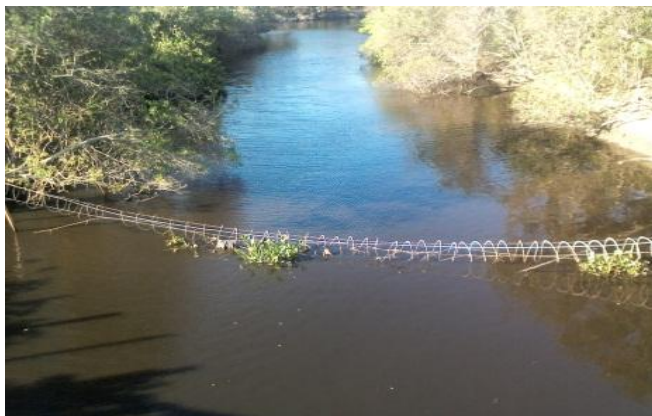
Figura 3 – Ponte da Malhada (a montante)

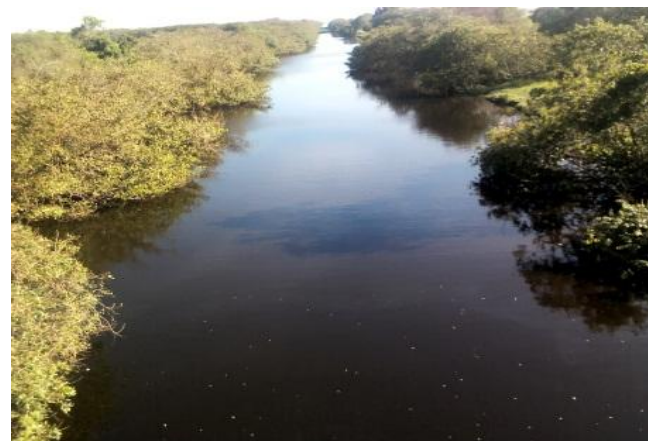
Figura 4 – Ponte da Malhada (a jusante)

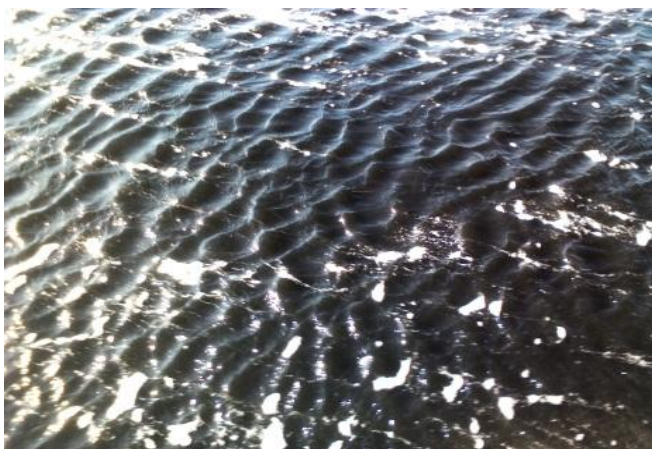
Figura 5 – Foz do Rio Una

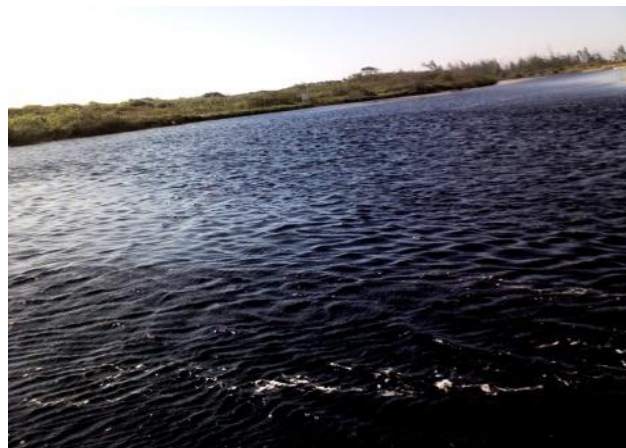
Figura 6 – Foz do Rio Una

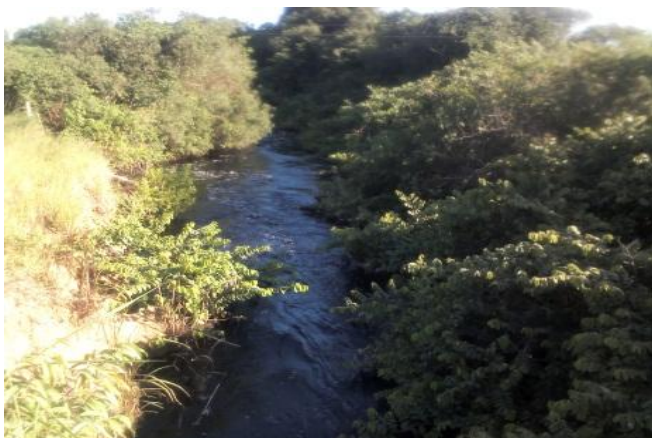
Figura 7 – Ponte Rodovia Amaral Peixoto  
(a montante)

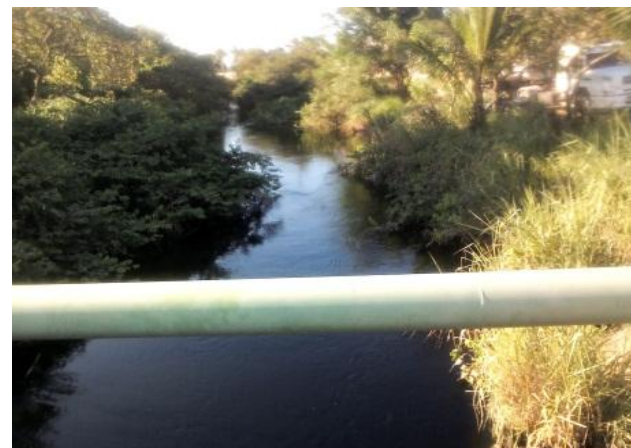
Figura 8 – Ponte Rodovia Amaral Peixoto  
(a jusante)

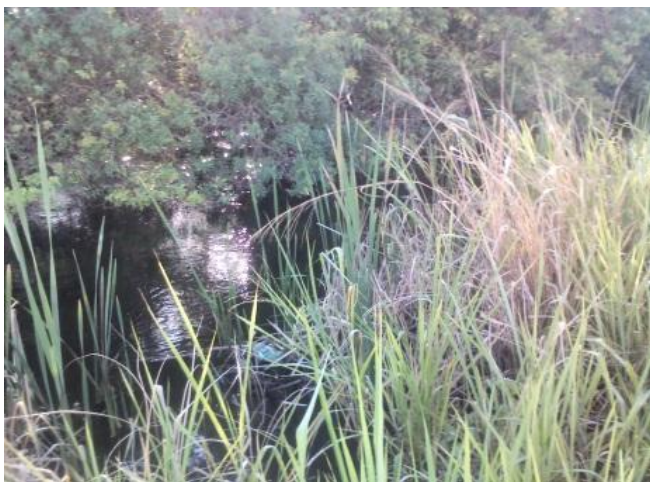
Figura 9 – Entrada da Fazenda Araçá

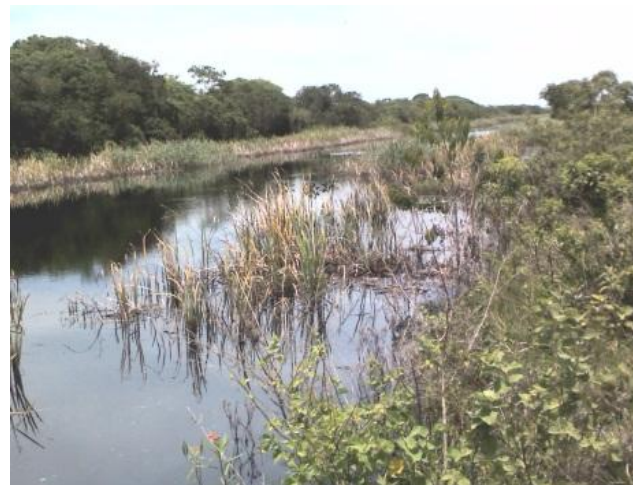
Figura 10 – Meio da Fazenda Araçá

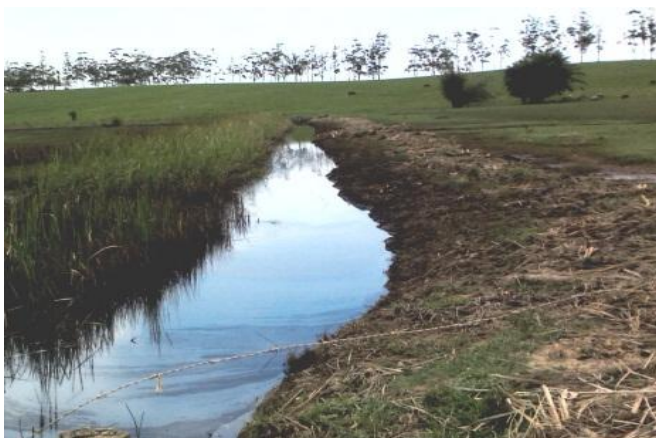
Figura 11 – Final da Fazenda Araçá

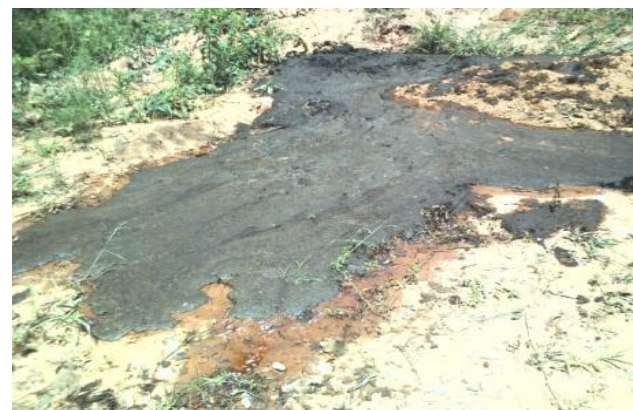
Figura 12 – Resíduo próximo a Empresa Agrisa

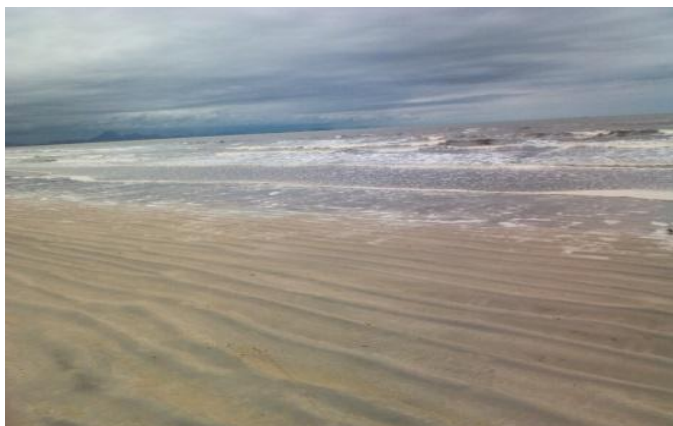
Figura 13 – Praia da Rasa – Armação dos Búzios

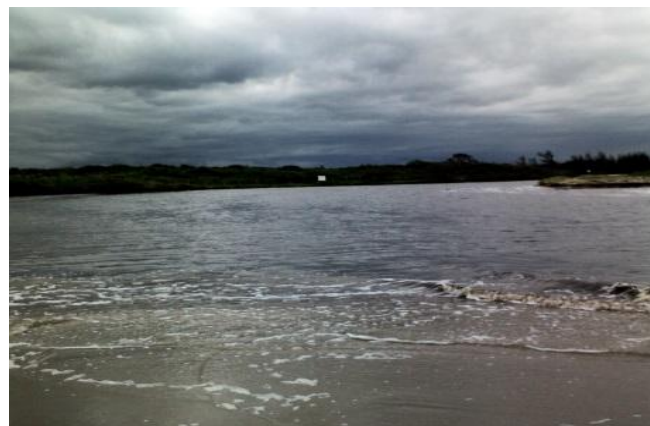
Figura 14 – Foz do Rio Una

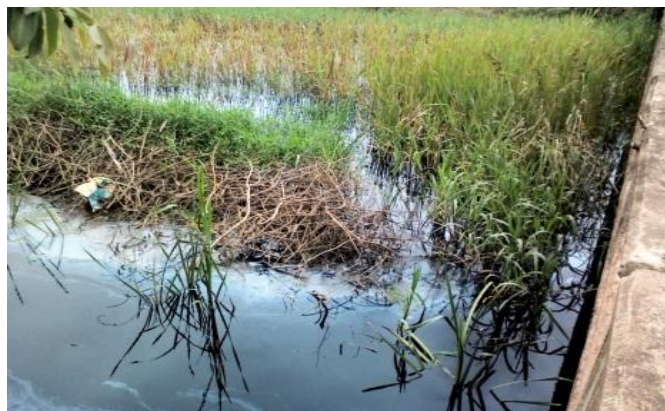
Figura 15 – Rio das Pedras

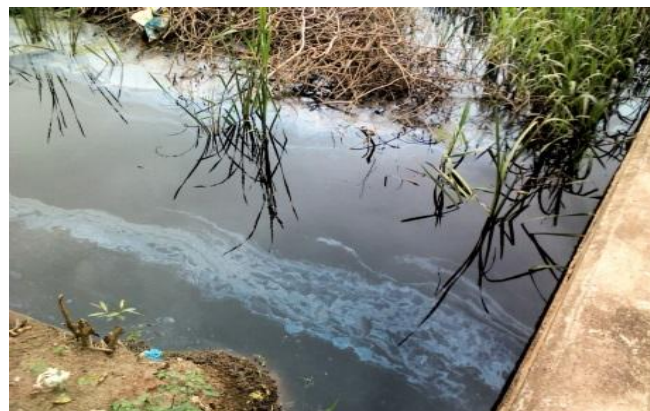
Figura 16 – Mancha oleosa no Rio das Pedras
