IDENTIFICAÇÃO DAS ÁREAS SUSCEPTÍVEIS A INUNDAÇÃO NO MUNICÍPIO DE SILVA JARDIM - RJ

PRODUTO 3: VISTORIA E PLANEJAMENTO DOS LEVANTAMENTOS DE CAMPO

Contrato de prestação de serviços CILSJ 05/2022
Processo Administrativo nº 172/2020 Ato Convocatório nº 14/2021

Mês/Ano	Documento	Código Documento
Maio/2022	Vistoria de Campo	P3_R-3_Vistoria_2022

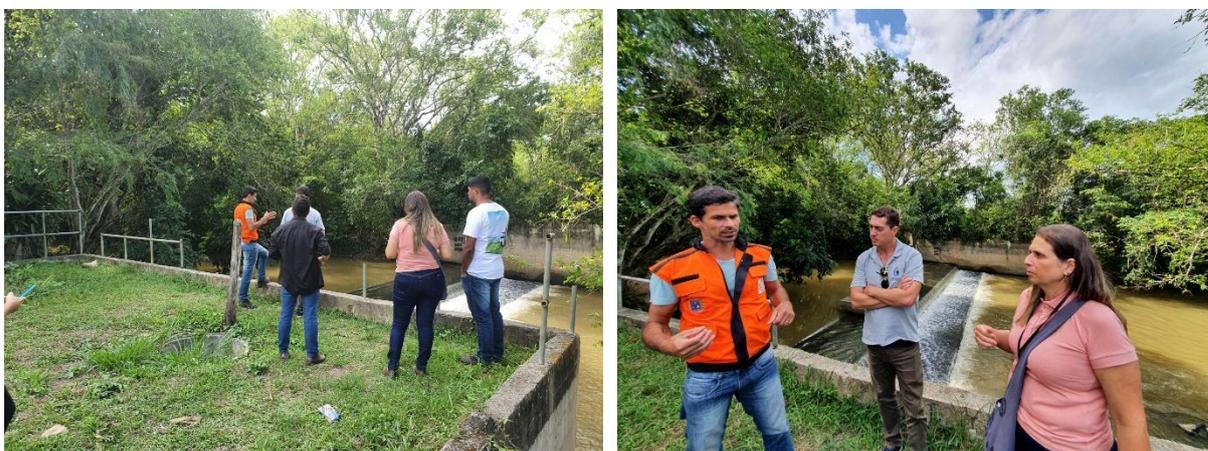
Figura 1. Equipe da vistoria no ponto “barragem”, Rio Capivari, bairros Nova Silva Jardim e Caju.

Ao final da rua Geraldo Gerônimo da Silva, nos fundos da pizzaria Oliva Pizzaria, se encontra o ponto “barragem”, local do Rio Capivari onde a Defesa Civil da cidade faz o monitoramento do nível de água em situações de risco de inundação. Na seção do rio há um pequeno barramento por onde o rio Capivari transpassa escorrendo superficialmente. Na margem esquerda da seção, há marcação de régua linimétrica. O sistema de alerta é acionado quando o nível das águas do Capivari atinge 2 m nesta seção.

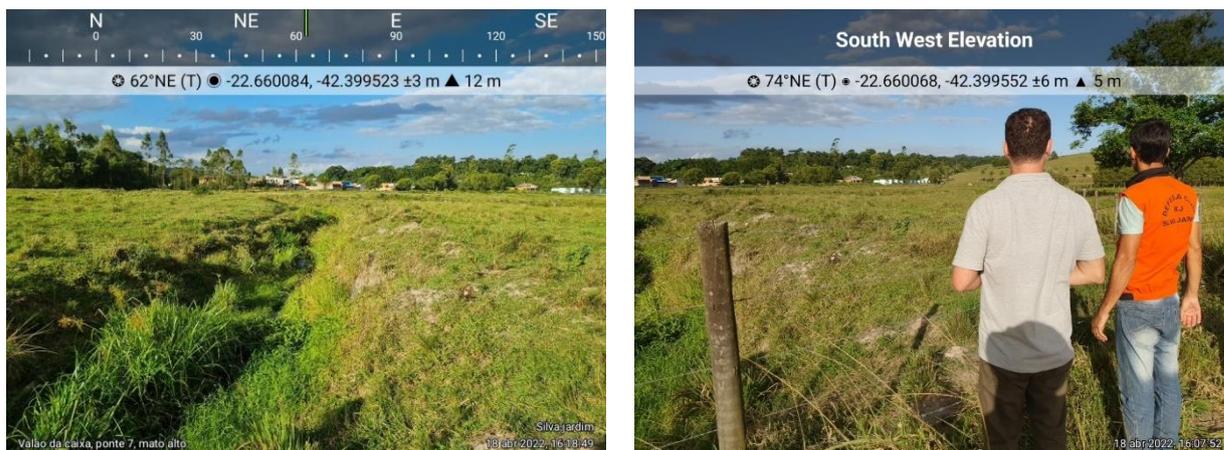
Para montante, além da área urbana do bairro da Biquinha, o Valão da Caixa adentra em área de pastagem, local onde cruza com a Estrada do Mato Alto. O levantamento topobatimétrico do Valão da Caixa, em termos de cobertura do rio para inserção no modelo de inundação, seria até as proximidades dessa localização.

Figura 10. Valão da Caixa, Ponte 06. Silva Jardim, RJ.

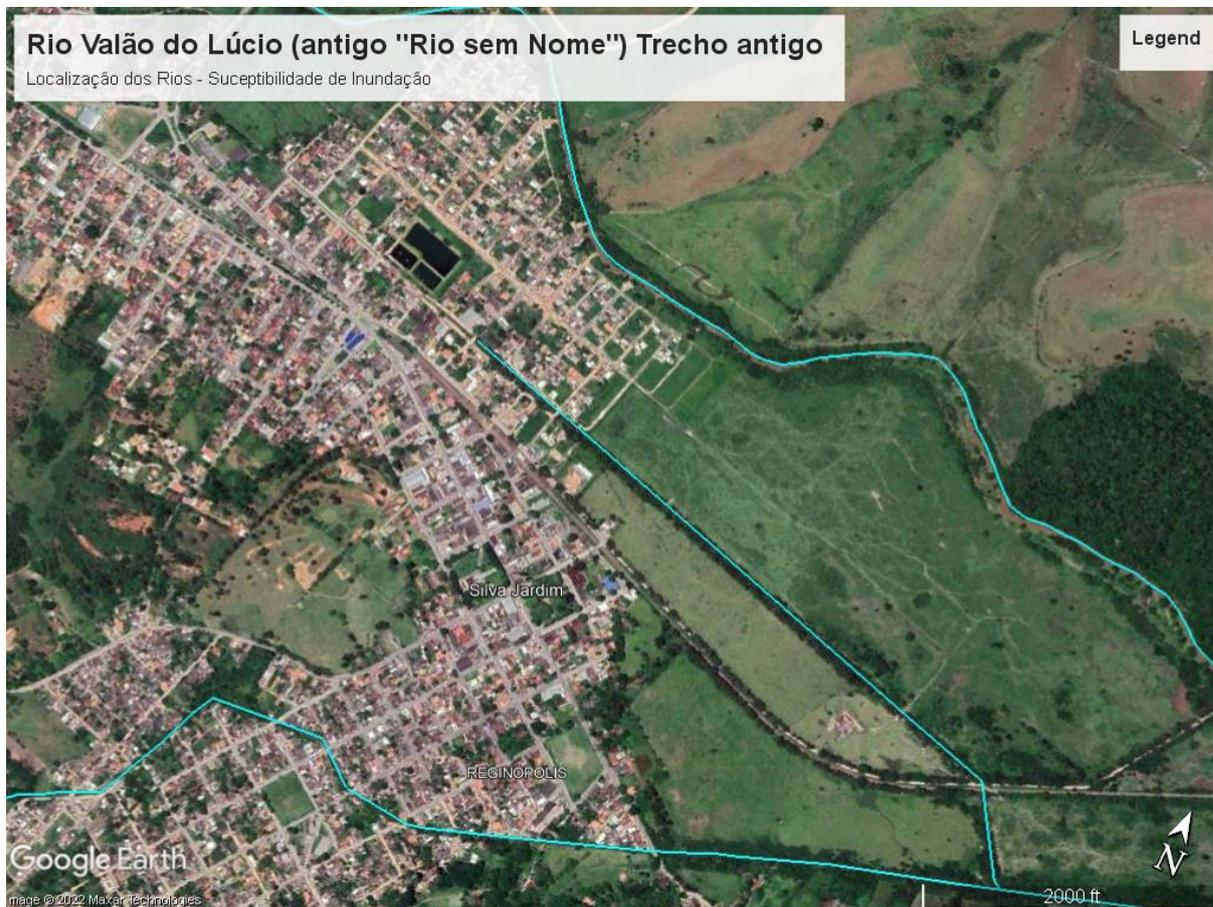
Foi identificado que a extensão do Valão do Lúcio vai além da previamente considerada em Shapefile passado pelo CILSJ à equipe da Hydroscience. A extensão inicial considerava o rio até o ponto "Valão do Lúcio P1". Apesar disso, a continuidade deste curso de água foi observada até cerca de 1 km a montante, com inclusão do

Figura 12. Identificação primária do percurso do Valão do Lúcio – localizado entre os rios Capivari e o Valão da Caixa.

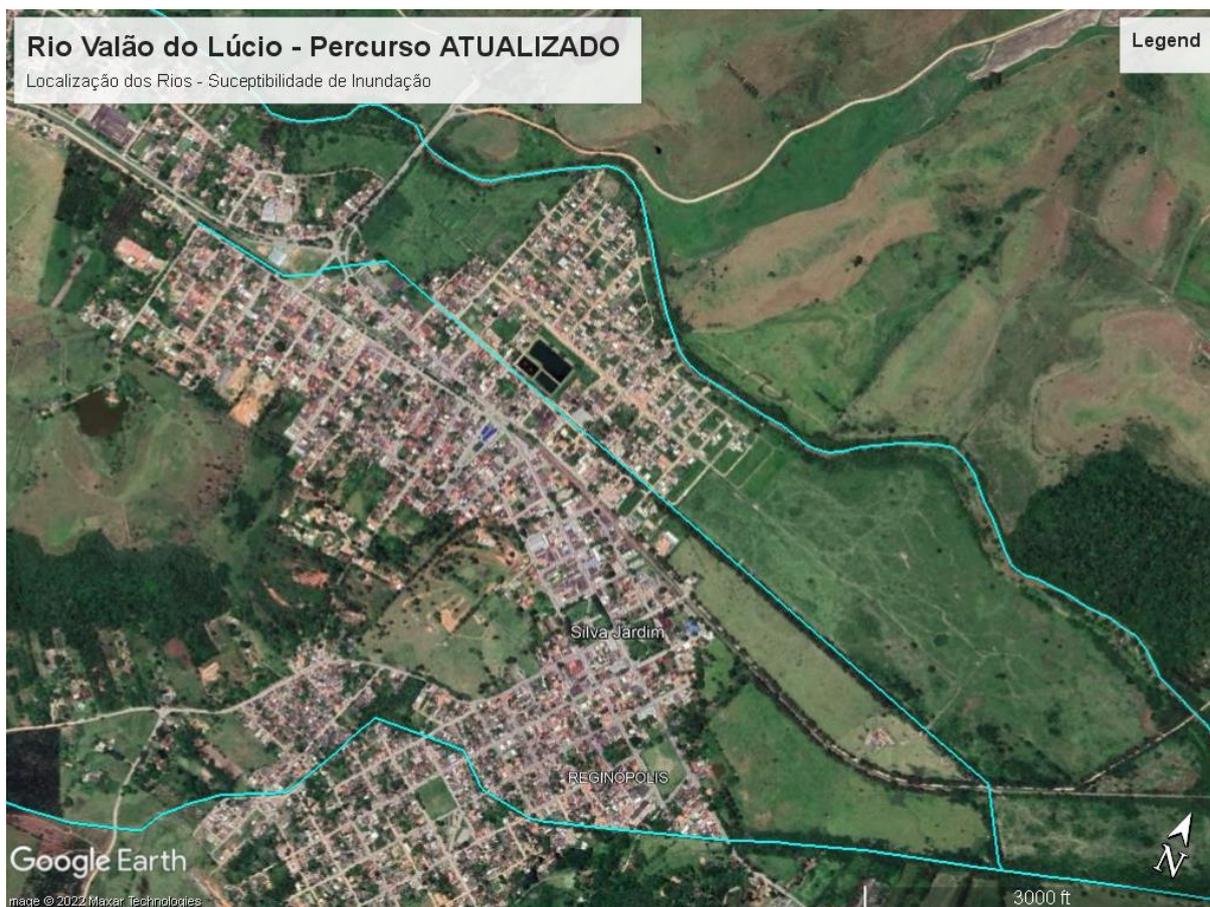
curso de água através da inserção dos pontos "Valão do Lúcio Ginásio" e "Valão do Lúcio – Final Reginópolis".

Figura 13. Percurso atualizado do Valão do Lúcio a partir da identificação de pontos de passagem mais à montante do previamente considerado.

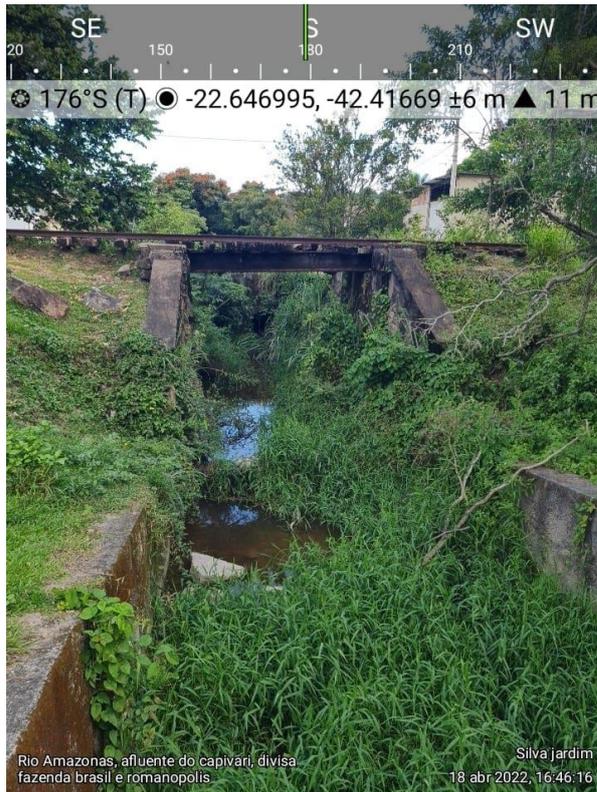
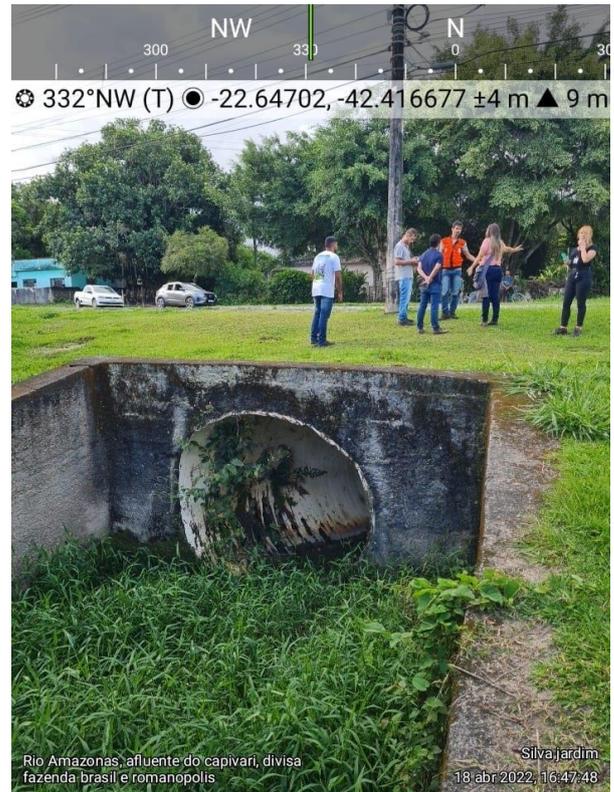
Na divisa entre os bairros de Romanopolis e Fazenda Brasil se encontra o Rio Amazonas. De acordo com relatos da Defesa Civil da cidade, esse rio causa alagamentos em ambos os bairros. O Rio Amazonas é um tributário direto do Rio Capivari, desaguando diretamente a montante da ponte da Rodovia Rio Javari sobre o Rio Capivari, conforme figura abaixo.

Figura 14. Rio Amazonas (P01), localizado na divisa entre Fazenda Brasil e Romanópolis. Silva Jardim, RJ.

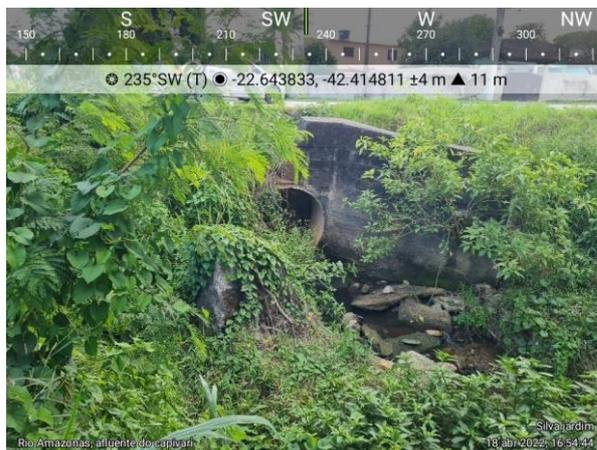
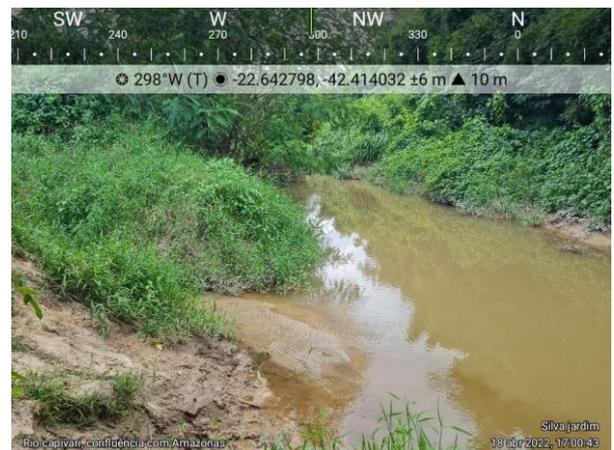
Figura 15. Rio Amazonas, pontos P02 (à esquerda) e Foz do Rio Amazonas no Rio Capivari (à direita).

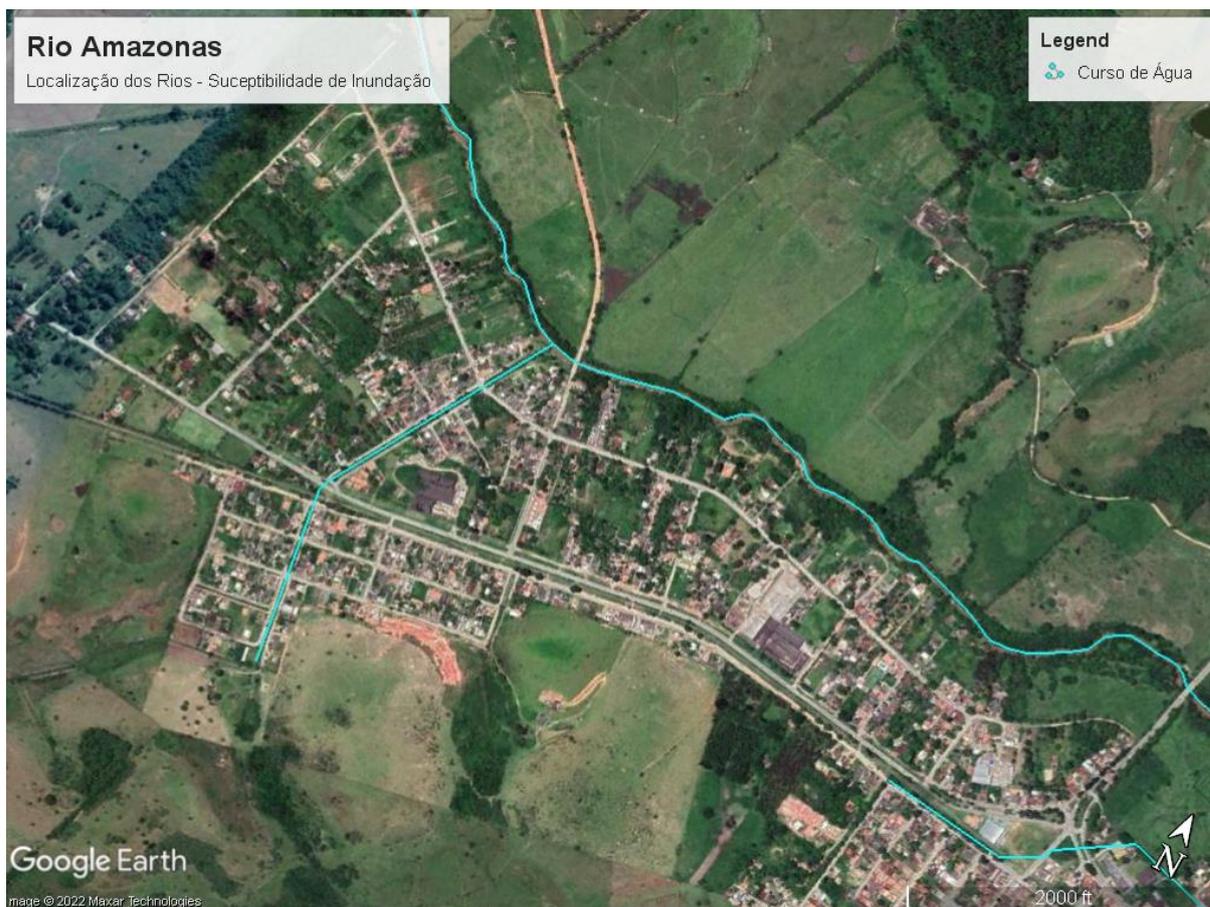
Figura 16. Localização do curso do Rio Amazonas, através de Romanópolis/Fazenda Brasil até desaguar no Rio Capivari. Ao canto direito em baixo da imagem pode-se observar o trecho mais a montante do Valão do Lúcio.

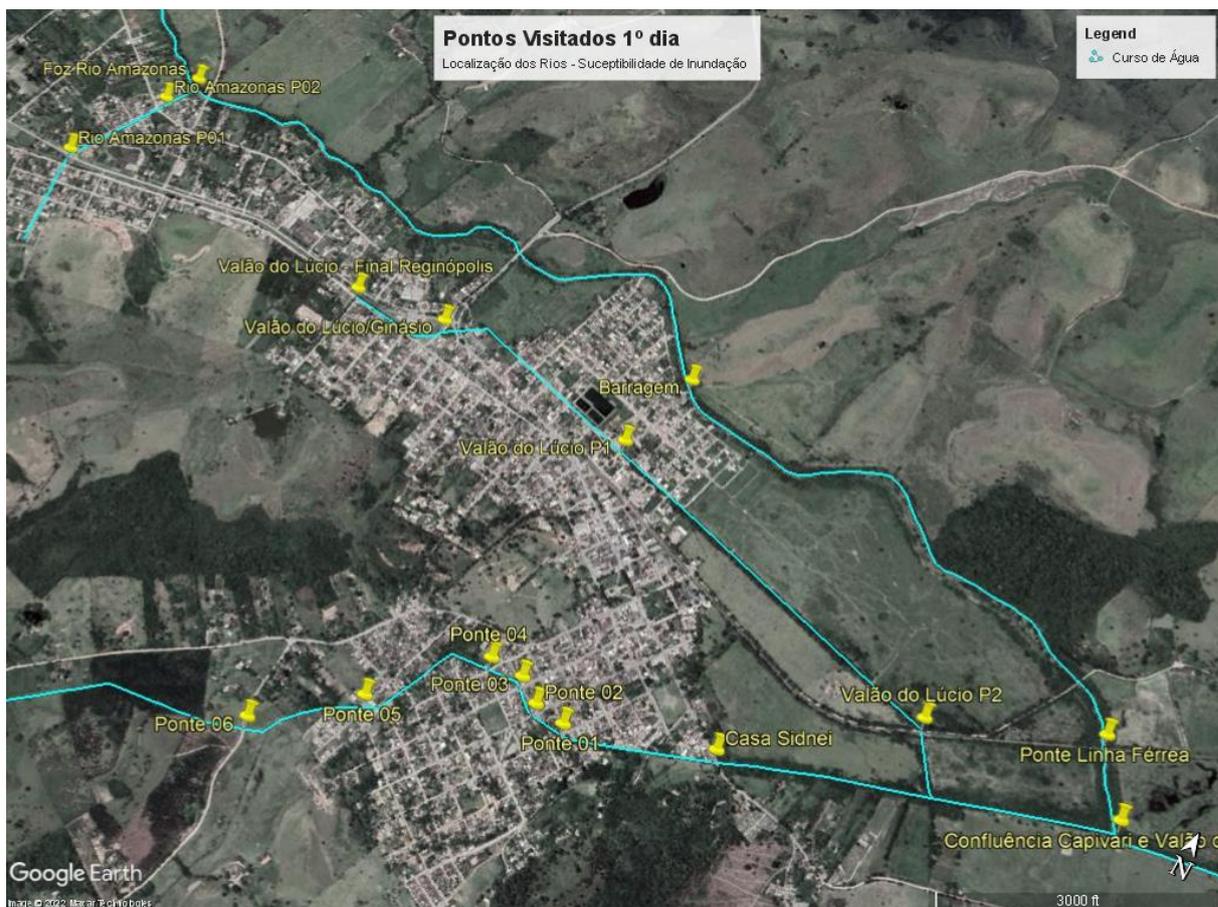
A localização de todos pontos visitados no 1º dia de vistoria se encontra em mapa abaixo. Neste dia a vistoria compreendeu o trecho urbano do Rio Capivari e os trechos a jusante da cidade de Silva Jardim, o Valão do Lúcio, o Valão da Caixa e o Rio Amazonas.

Figura 17. Pontos visitados no 1º dia de vistoria. Silva Jardim, RJ. Na imagem estão representados os rios Capivari (acima), o Valão do Lúcio (meio), e Valão da Caixa (abaixo).

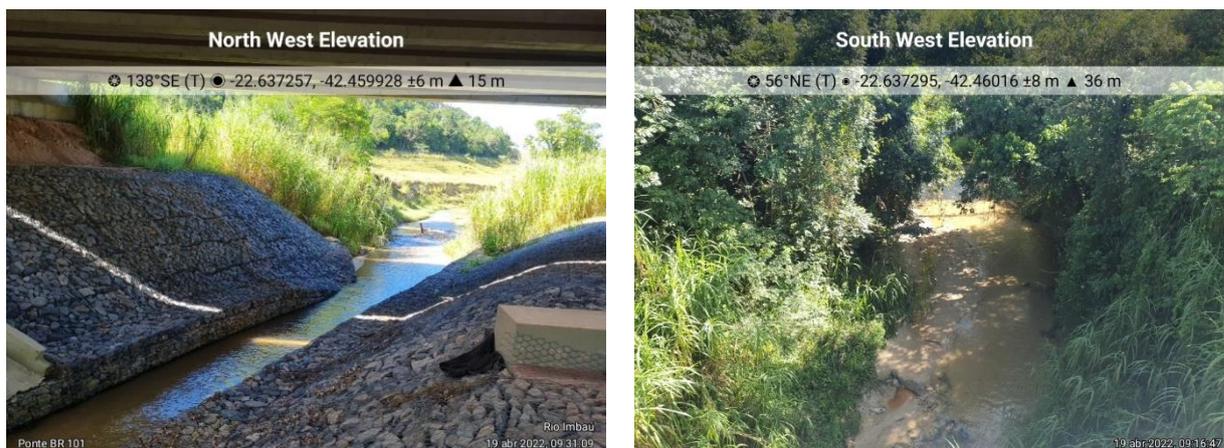
O primeiro ponto de parada para vistoria foi na BR 101 em uma ponte sobre o Rio Imbaú. Este rio é um tributário direto do Rio Capivari, e deságua no mesmo a jusante da BR101.

Figura 18. Rio Imbaú, ponto localizado em ponte da BR101. Silva Jardim, RJ.

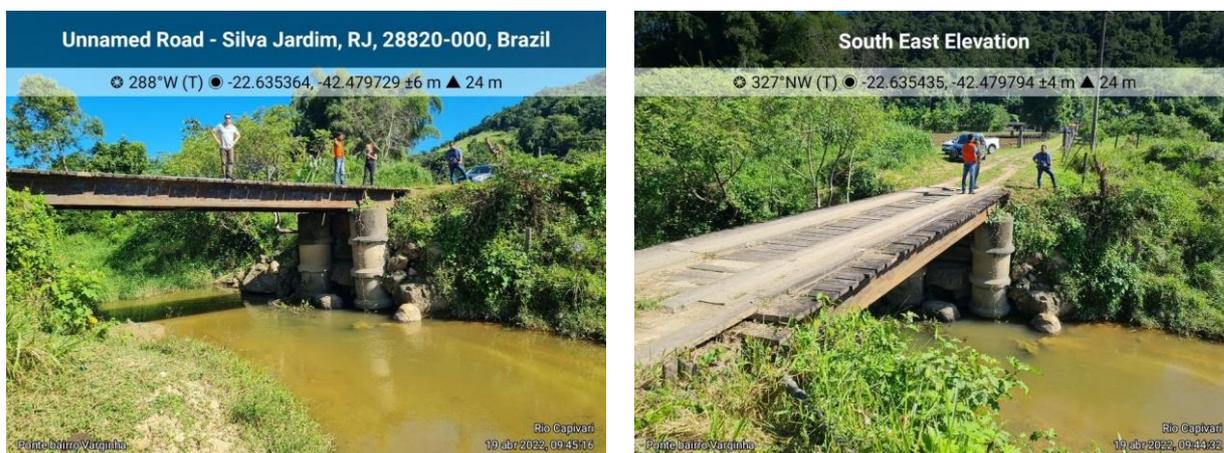
Para montante do cruzamento com a BR 101, o Rio Capivari corre através de propriedades rurais, com cobertura de solo principalmente representada por pastagens. A primeira ponte subindo o rio a partir da BR 101 se encontra em propriedade a cerca de 1 km da rodovia em linha reta, no ponto denominado Ponte Bairro Varginha.

Figura 19. Rio Capivari, Ponte Bairro Varginha, localizada a cerca de 1 km a montante do cruzamento do Capivari com a BR 101.

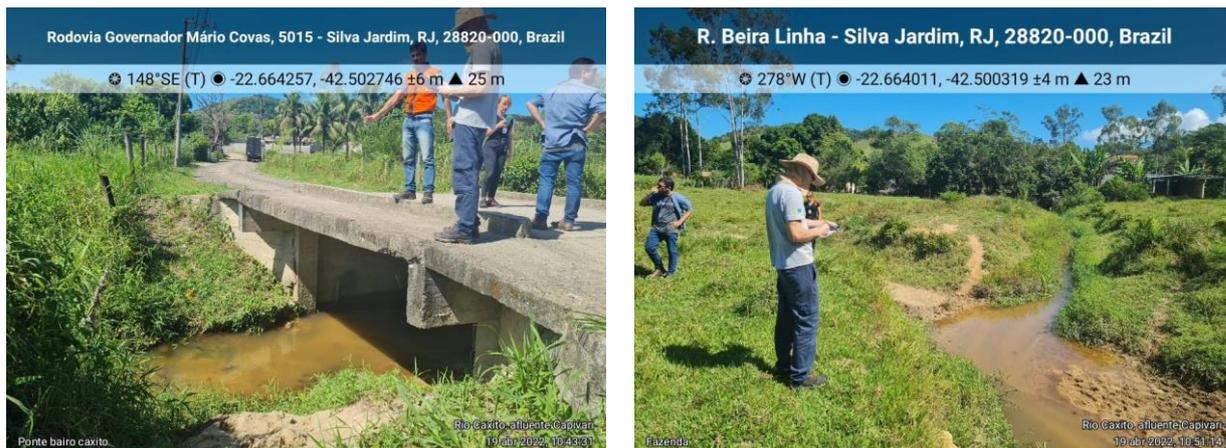
Figura 22. Pontilhão do Caxito, à direita, e ponto Fazenda, à esq. Rio Caxito, afluente do Capivari.

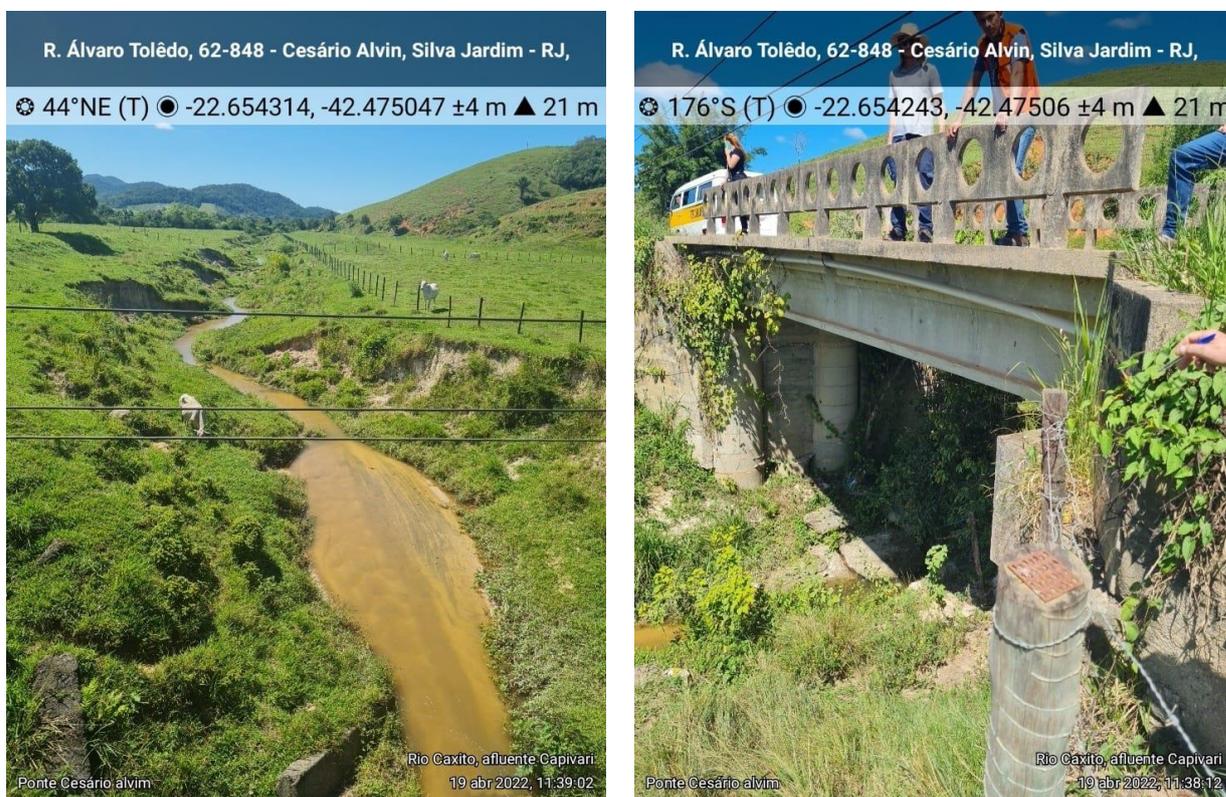
Figura 23. Ponte Cesário Alvin, Rio Caxito, afluente do Capivari pela margem direita.

Segundo a Defesa Civil da cidade de Silva Jardim a localidade do Caxito sofre com alagamento e deslizamentos.

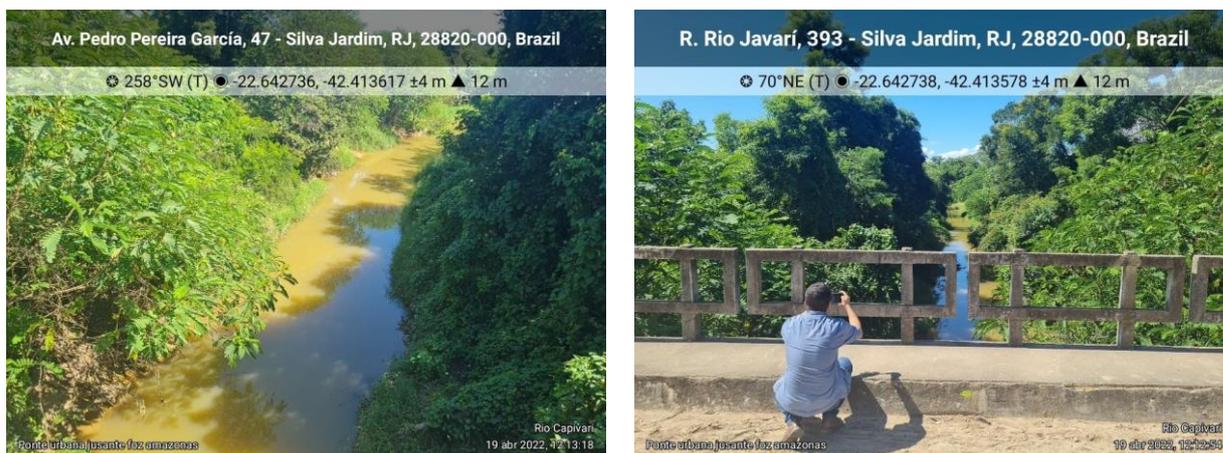
Em direção a jusante do rio Capivari, o próximo ponto visitado foi uma ponte urbana nas proximidades da foz do rio Amazonas, especificamente a jusante do ponto onde esse tributário deságua. As margens do Capivari neste local se apresentam com vegetação arbórea e arbustiva bem desenvolvidas.

Figura 25. Ponte Foz do Amazonas, ponto visitado sobre o Rio Capivari, localizado a jusante da foz do rio Amazonas.

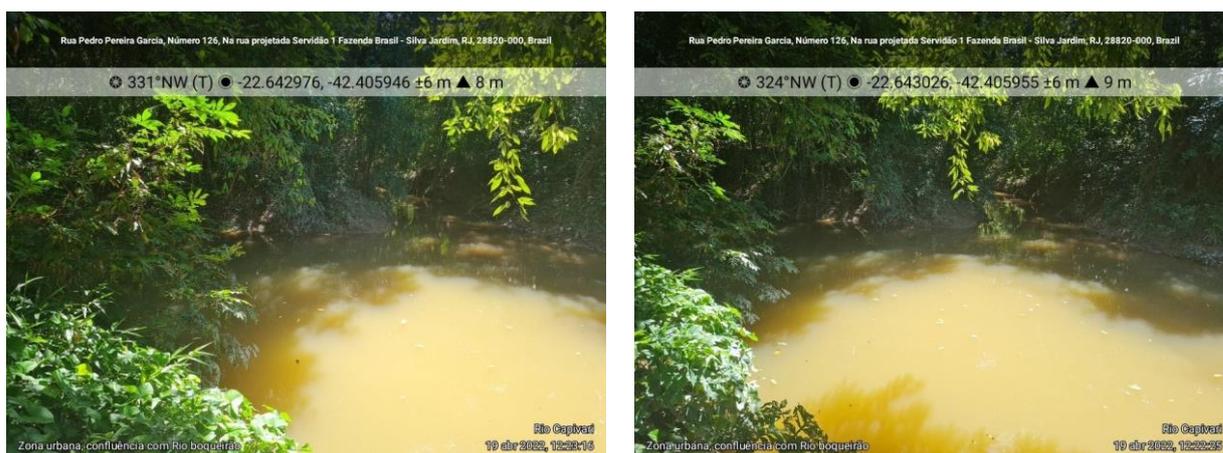
Seguindo-se mais a jusante, o Rio Capivari recebe a contribuição das águas que drenam os bairros de Boqueirão e Lucilândia. O trecho específico do Rio Capivari também apresenta vegetação marginal arbórea e arbustiva bem desenvolvida.

Figura 26. Foz Boqueirão/Lucilândia, ponto no Rio Capivari onde deságua as águas drenadas por ambos os bairros.

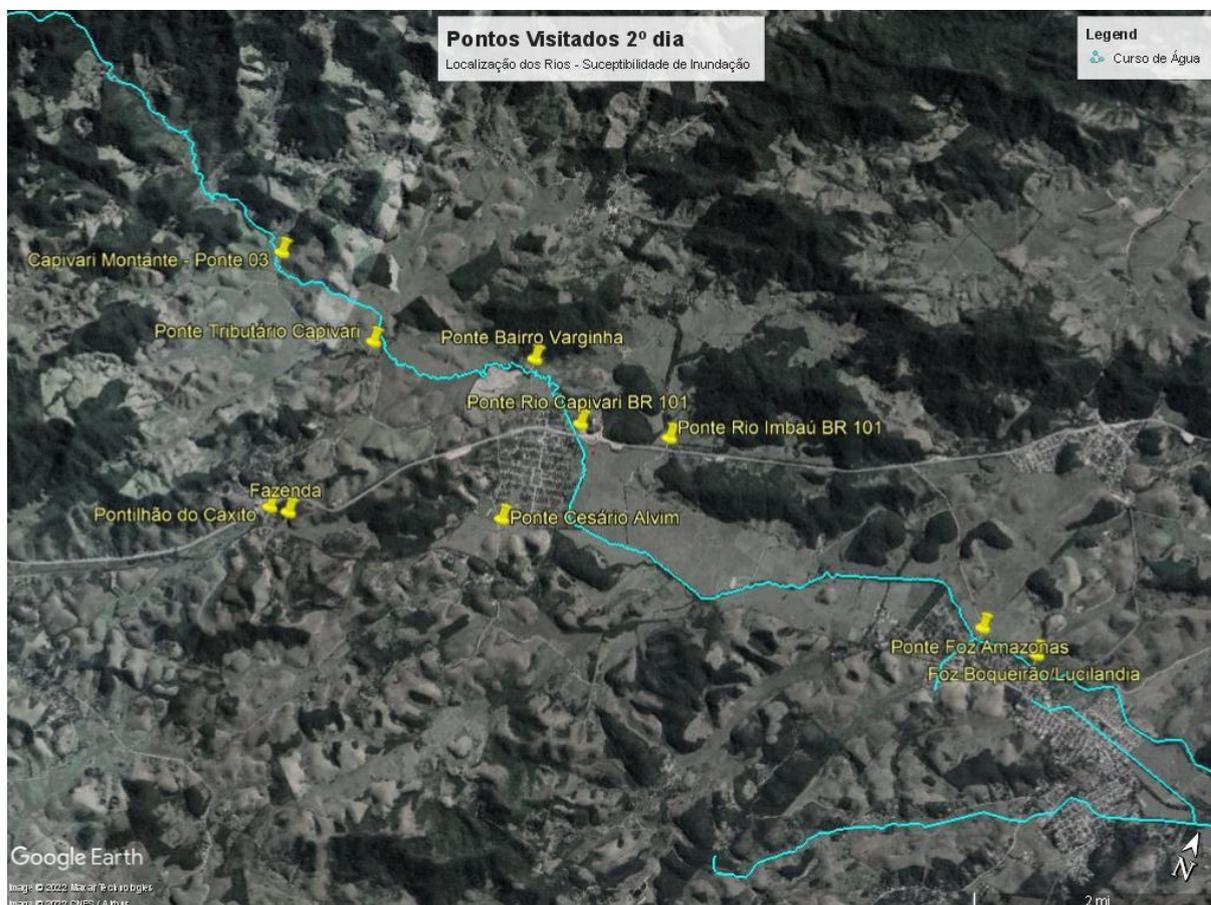
Os locais visitados no 2º dia de vistoria são apresentados na figura abaixo. Neste dia, a vistoria compreendeu as regiões do Rio Capivari a montante da cidade

de Silva Jardim, e os contribuintes das áreas de drenagem situados à esquerda e à direita do Rio Capivari.

Figura 27. Localização dos pontos visitados no 2º dia de vistoria. Silva Jardim, RJ. Na imagem está representado o curso do Rio Capivari.
