RI-CISLJ-EE-117-001-2023

REFLORESTAMENTO DE MANANCIASIS NA BACIA HIDROGRÁFICA DO RIO SÃO JOÃO - RH VI (FAZENDA NOVA MIRACEMA - CACHOEIRAS DE MACACU/RJ)

RELATÓRIO DE PLANTIO DE MUDAS – ÁREAS M.1 e M.2.1

OUTUBRO/2023

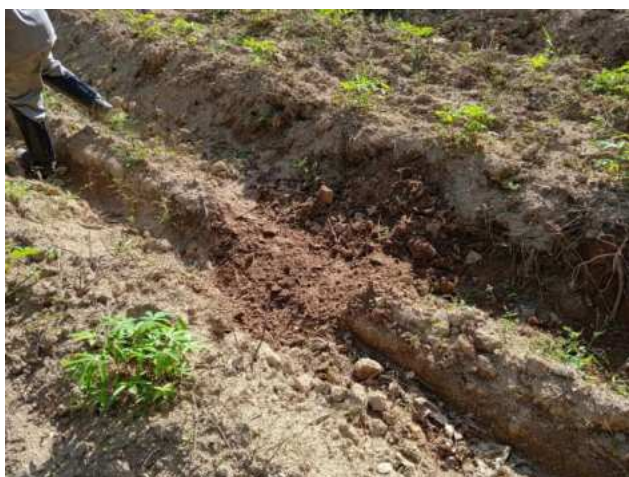
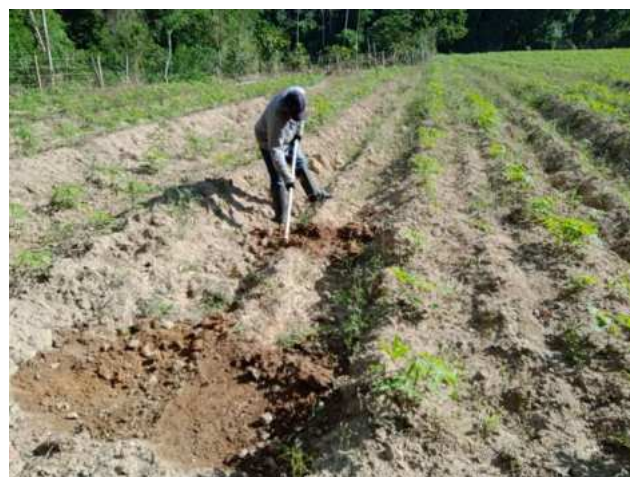
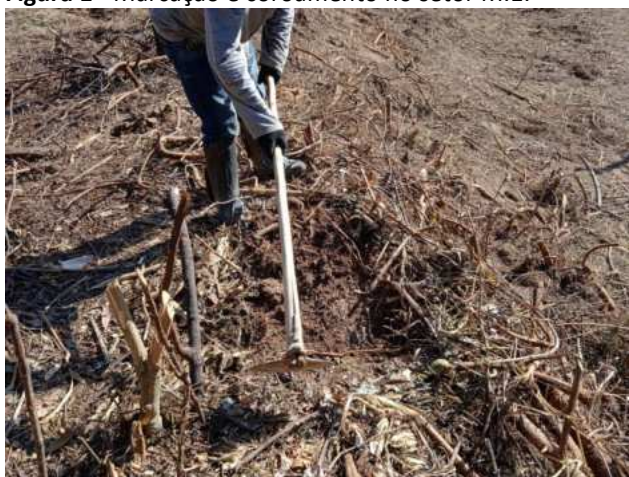
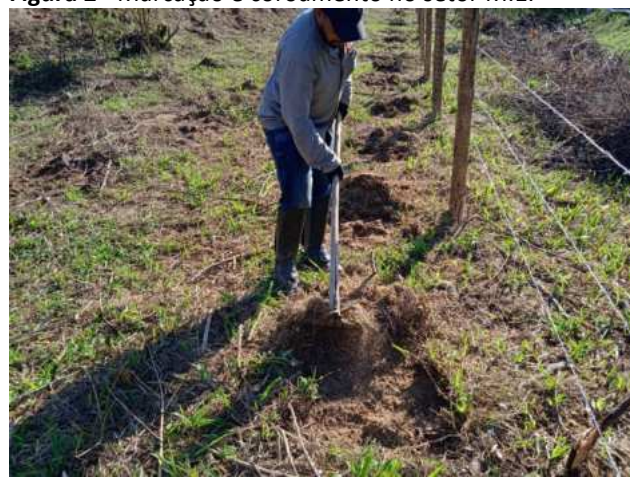
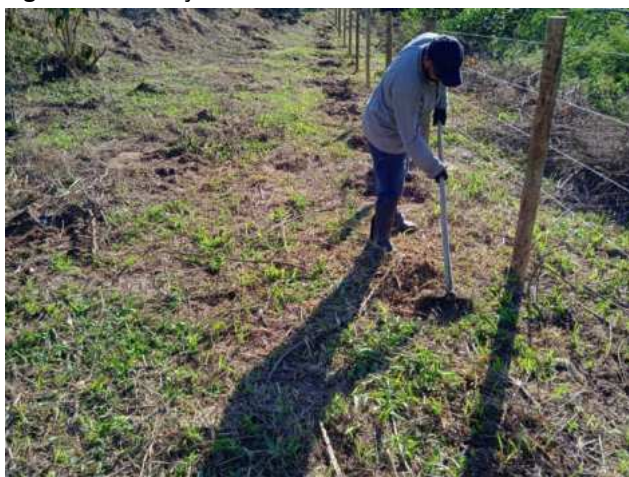
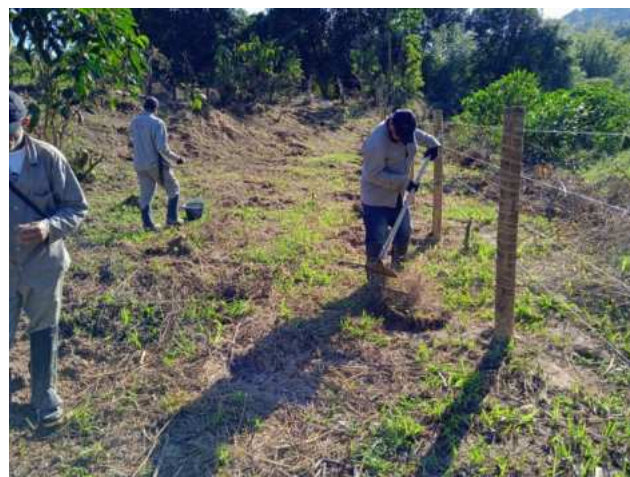
Figura 1 - Marcação e coroamento no setor M.1.

Figura 2 - Marcação e coroamento no setor M.1.

Figura 3 - Marcação e coroamento no setor M.1.

Figura 4 - Marcação e coroamento no setor M.1.

Figura 5 - Marcação e coroamento no setor M.1.

Figura 6 - Marcação e coroamento no setor M.1.

Na área M.1, as linhas foram alinhadas paralelas e utilizado o espaçamento 3 x 2 m, em quicôncio, uma razão média de 1666 mudas/ha. Não foi necessário a utilização da ferramenta pé de-galinha por ser uma região pouco declivosa.

O coroamento consiste na capina ao redor do ponto marcado para abertura da cova com raio de 0,5 m e será realizado de forma manual, com auxílio de enxadas ou enxadão.

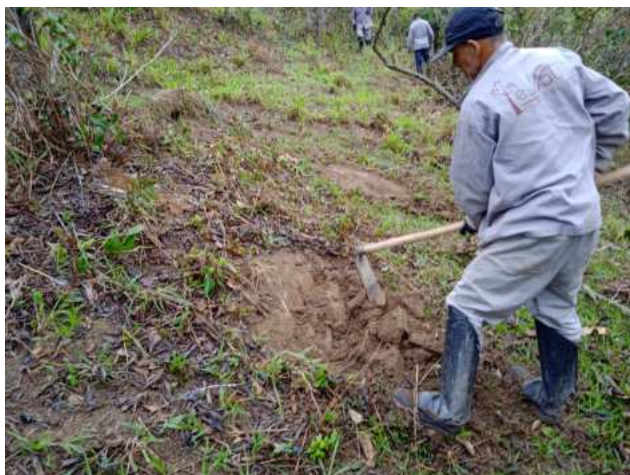
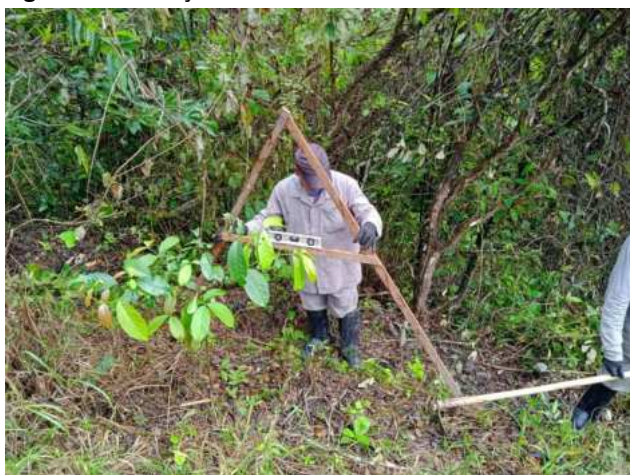
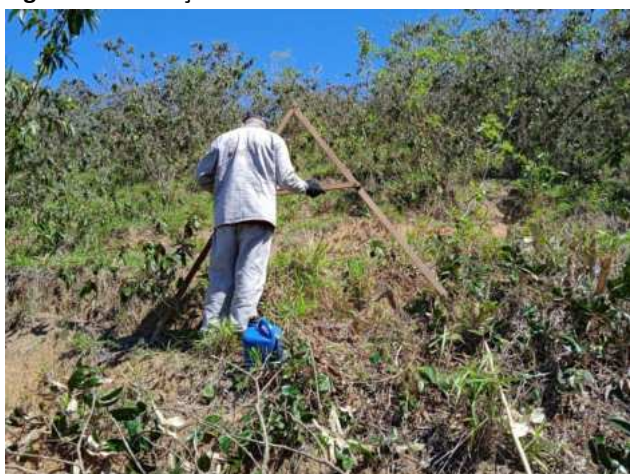
Figura 7 - Marcação e coroamento no setor M.2.1.

Figura 9 - Marcação e coroamento no setor M.2.1..

Figura 11 - Marcação e coroamento no setor M.2.1.

Na área M.2, as linhas de plantio foram marcadas paralelas às curvas de nível da pendente e as covas dispostas em quicôncio. O espaçamento utilizado foi de 3 x 2 m.

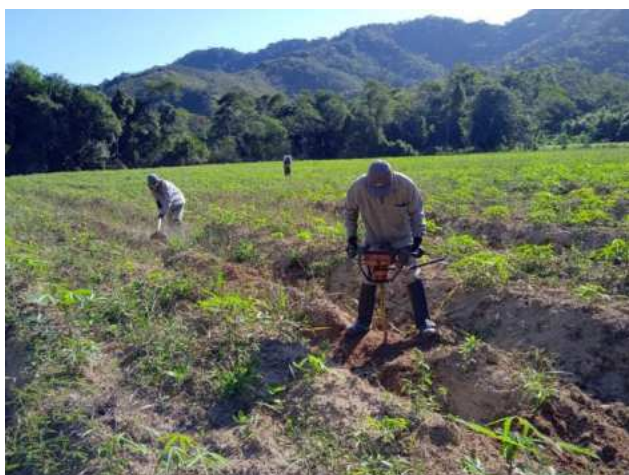
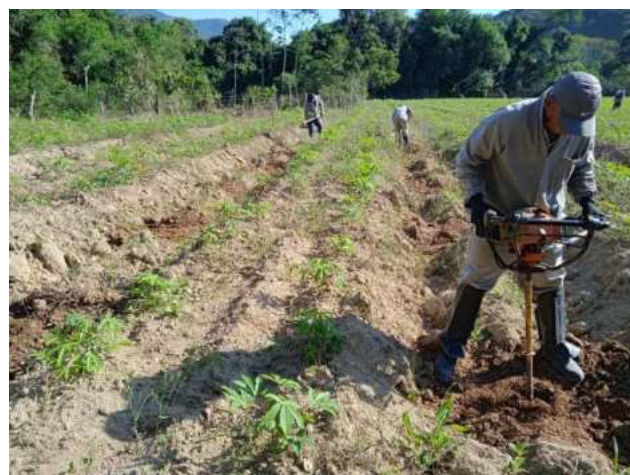
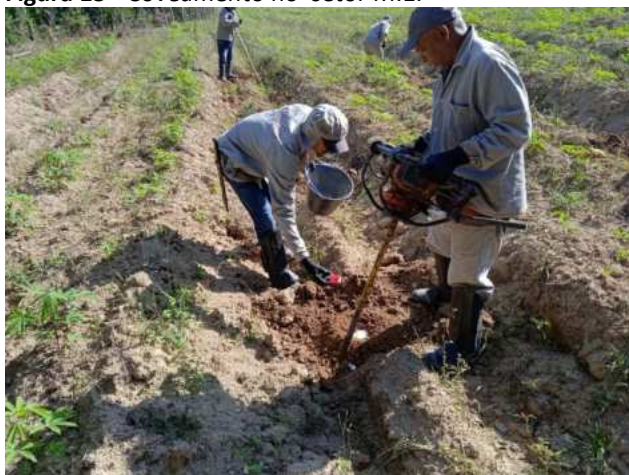
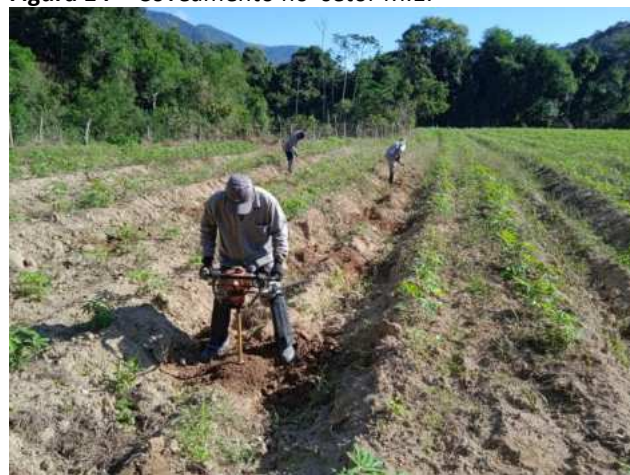
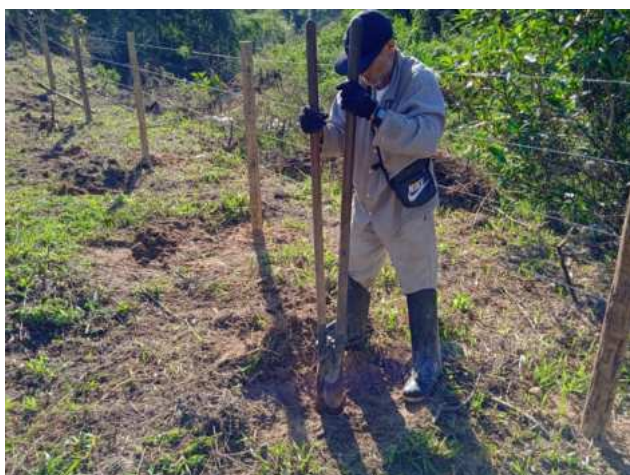
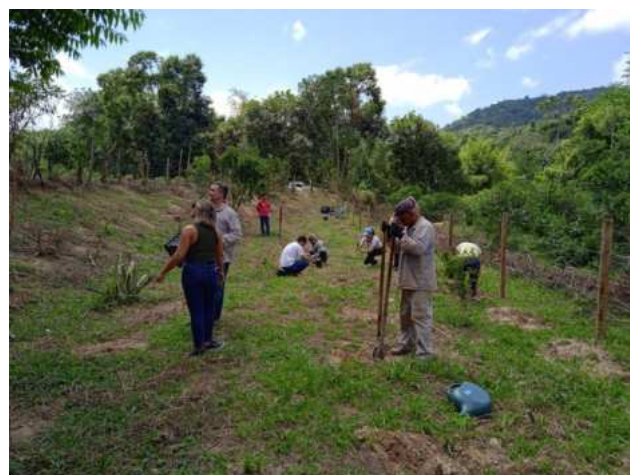
Figura 13 - Coveamento no setor M.1.

Figura 14 - Coveamento no setor M.1.

Figura 15 - Coveamento no setor M.1.

Figura 16 - Coveamento no setor M.1.

Figura 17 - Coveamento no setor M.1.

Figura 18 - Coveamento no setor M.1.

A abertura de covas para o plantio foi realizada nos pontos previamente marcados e eventualmente coroados, com 30 cm de diâmetro e 30 cm de profundidade. O coveamento foi realizado de maneira semi mecanizada com o auxílio de uma motocoveadeira, sendo que, após a perfuração a terra descompactada foi retirada com uma cavadeira articulada. Devido à compactação do solo em determinados pontos da área parte das covas foram abertas diretamente com o uso de cavadeira articulada e cavadeira reta.

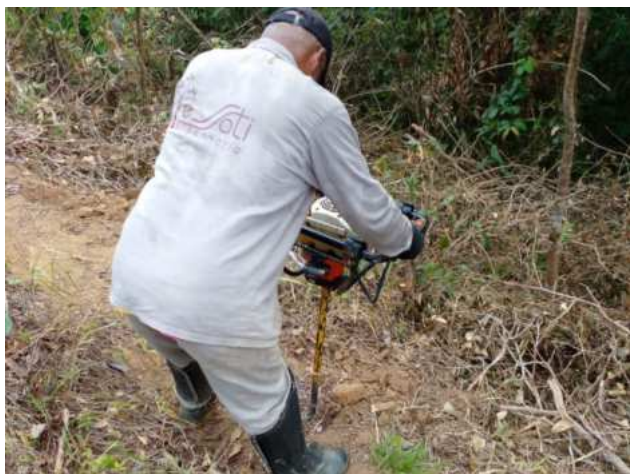
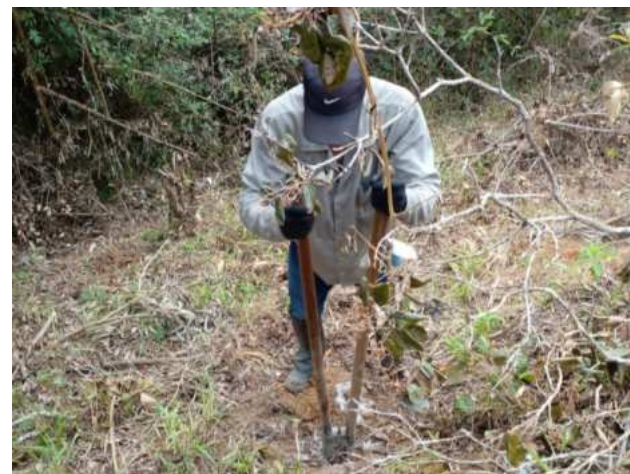
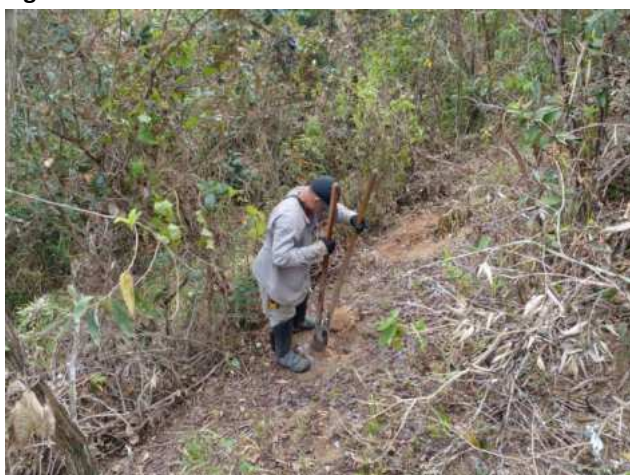
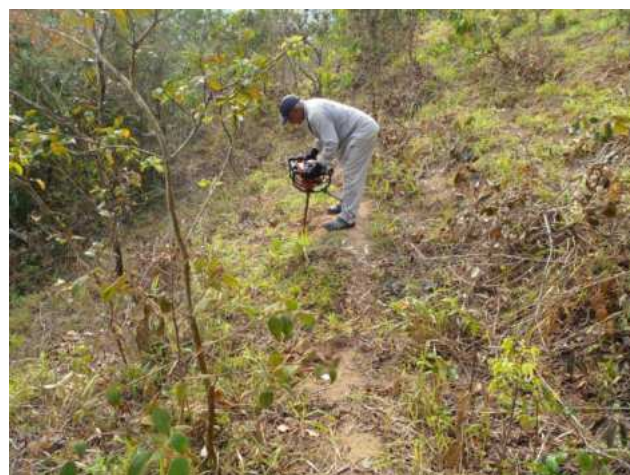
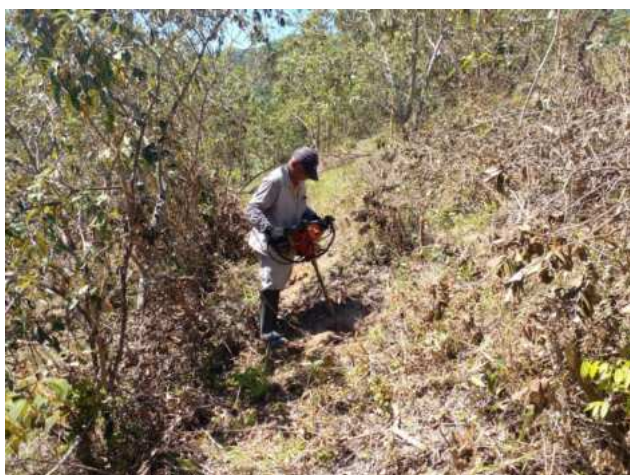
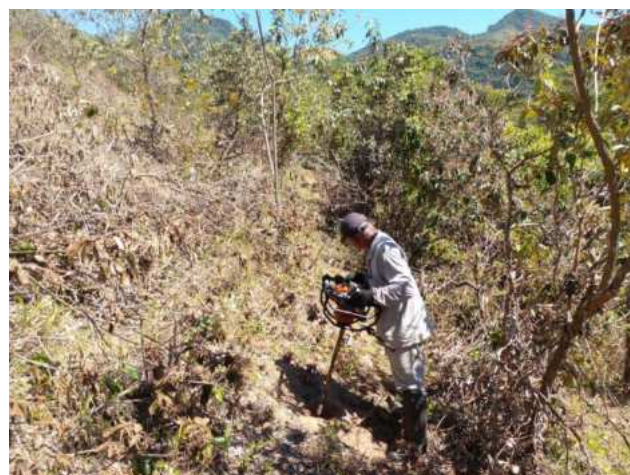
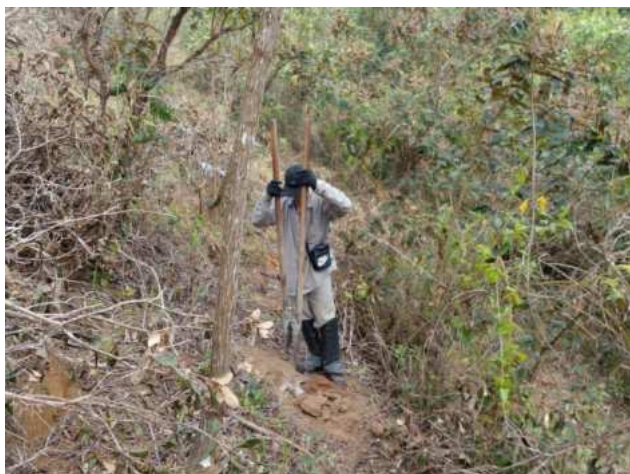
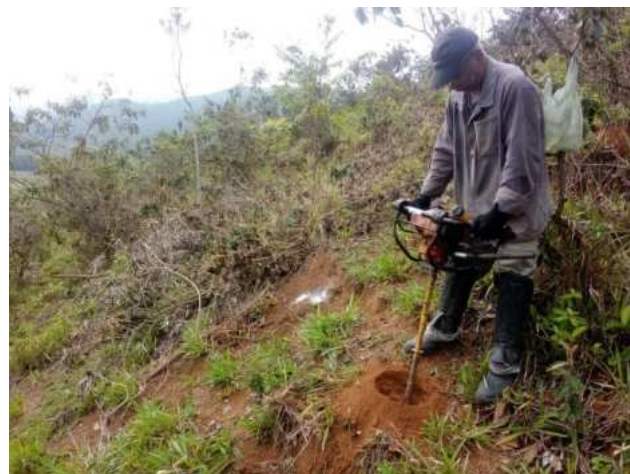
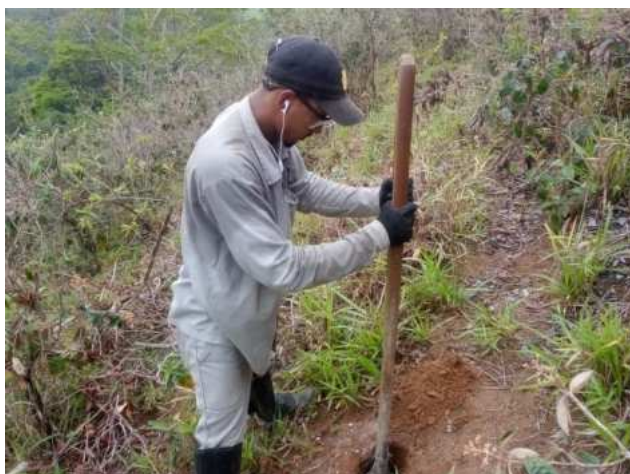
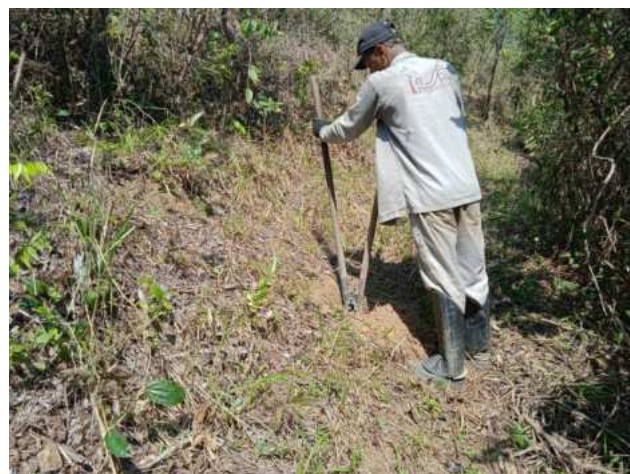
Figura 19 - Coveamento no setor M.2.1

Figura 20 - Coveamento no setor M.2.1.

Figura 21 - Coveamento no setor M.2.1

Figura 22 - Coveamento no setor M.2.1

Figura 23 - Coveamento no setor M.2.1

Figura 24 - Coveamento no setor M.2.1

Figura 25 - Coveamento no setor M.2.1

Figura 26 - Coveamento no setor M.2.1

Figura 27 - Coveamento no setor M.2.1

Figura 28 - Coveamento no setor M.2.1

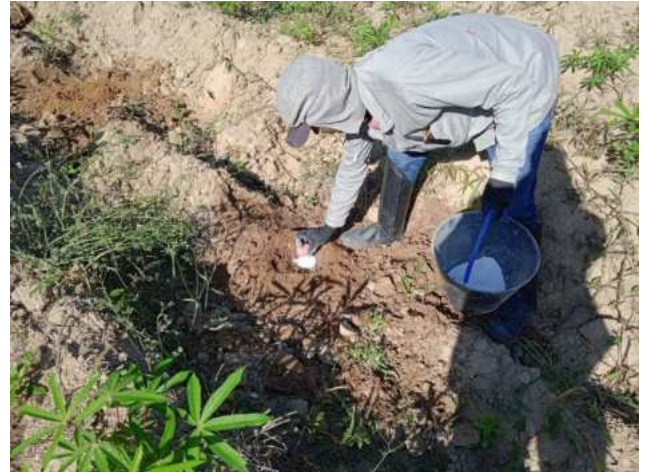
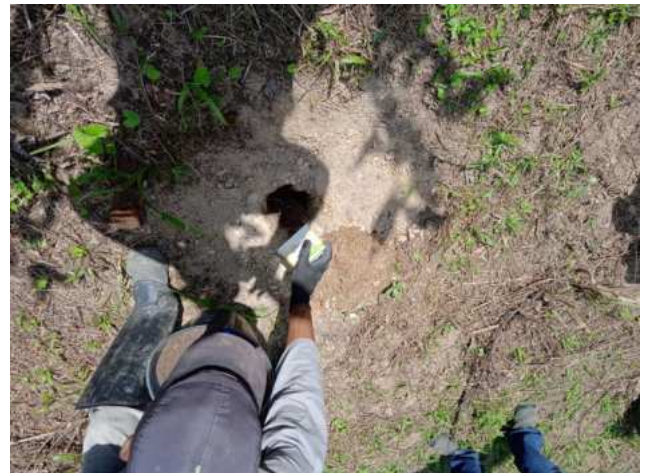
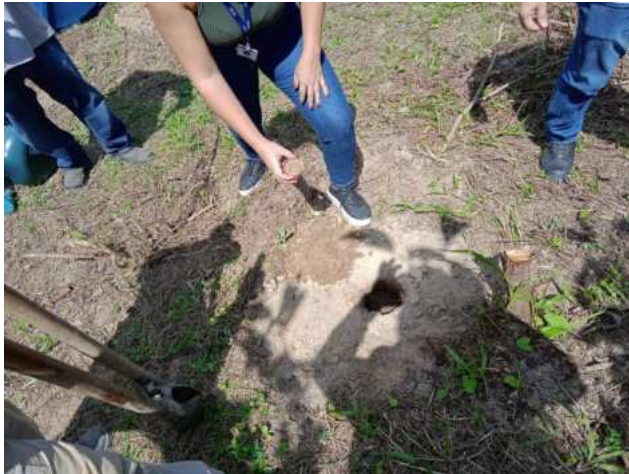
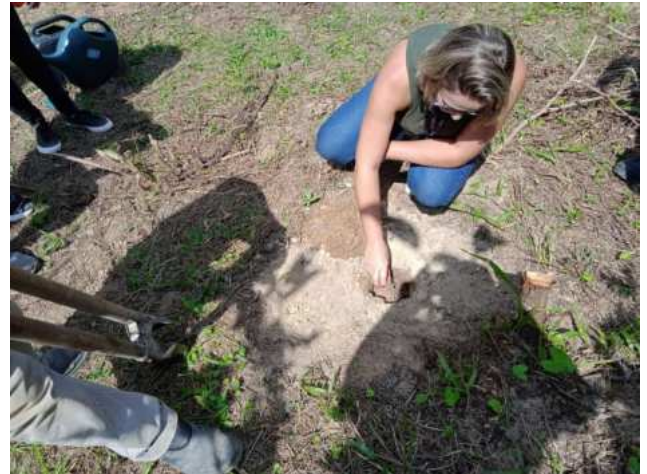
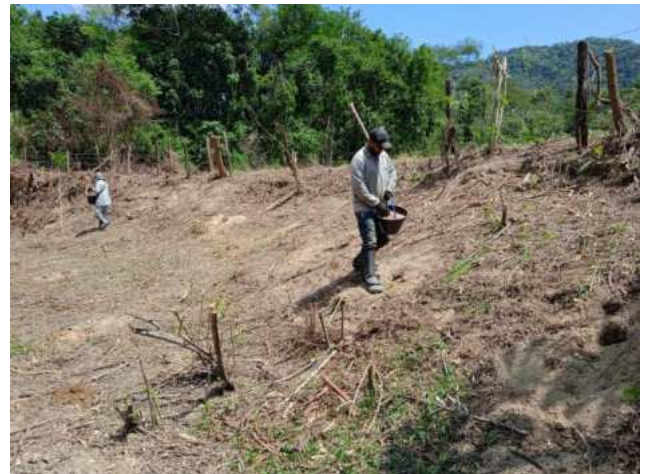
Figura 30 - Colocação de calcário na abertura da cova no setor M.1

Figura 32 - Colocação de adubo orgânico da cova no setor M.1

Figura 33 - Colocação de adubo químico NPK da cova no setor M.1

Figura 34 - Colocação de adubo químico NPK da cova no setor M.1

Figura 36 - Colocação de adubo químico NPK e orgânico da cova no setor M.1

Para correção da acidez do solo foi utilizada 200gr por cova de calcário dolomítico com a PRNT mínima de 80%, incorporado ao solo junto com sua abertura. Na adubação orgânica foi utilizado 5 litros de esterco curtido bovino e utilizado 125g de NPK - 8-28-16 que foram misturadas no fundo da cova.

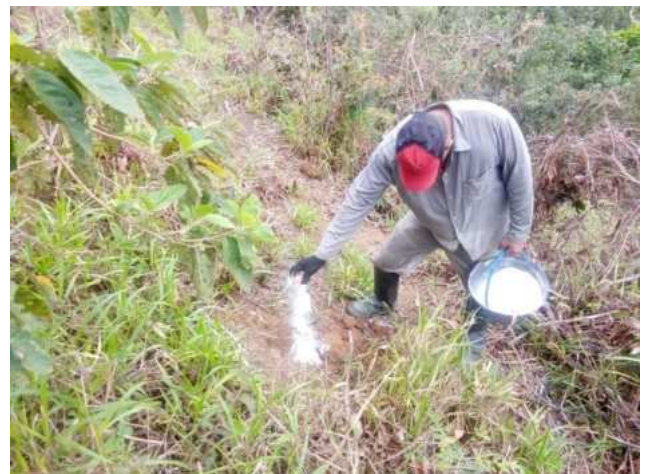
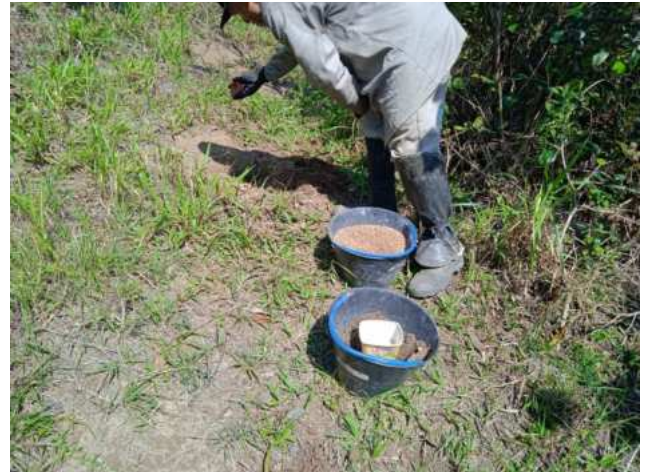
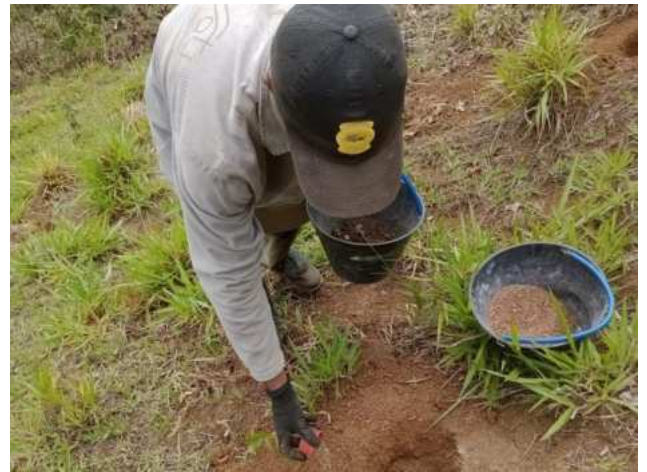
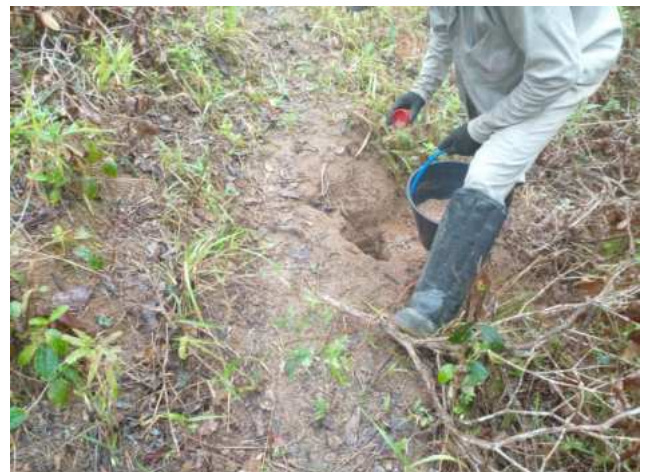
Figura 38 - Colocação de calcário na abertura da cova no setor M.2.1.

Figura 40 - Colocação de adubo orgânico e adubo químico NPK no setor M.2.1.

Figura 42 - Colocação de adubo NPK na cova no setor M.2.1.

Figura 44 - Colocação de adubo químico na cova no setor M.2.1.

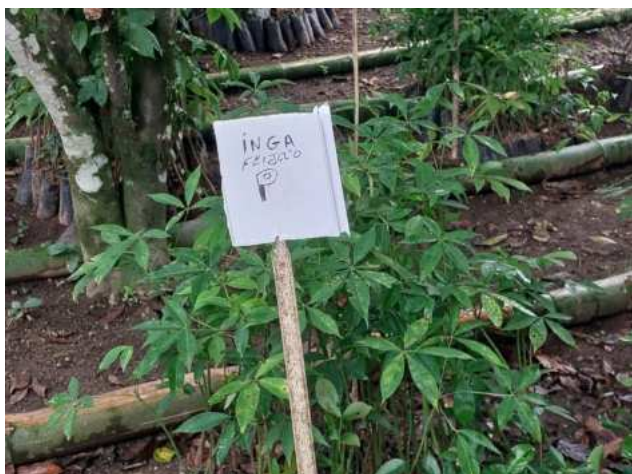
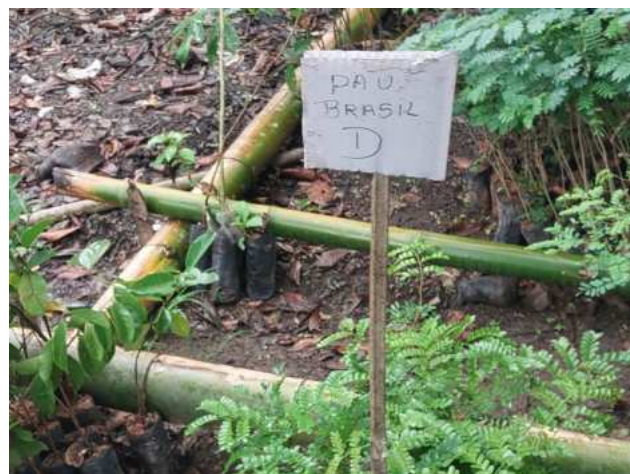
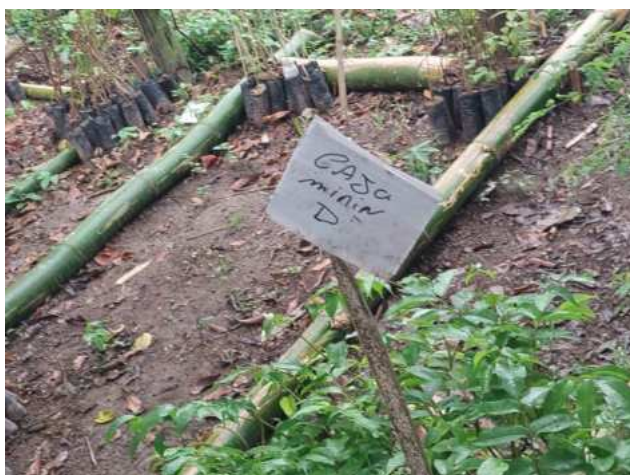
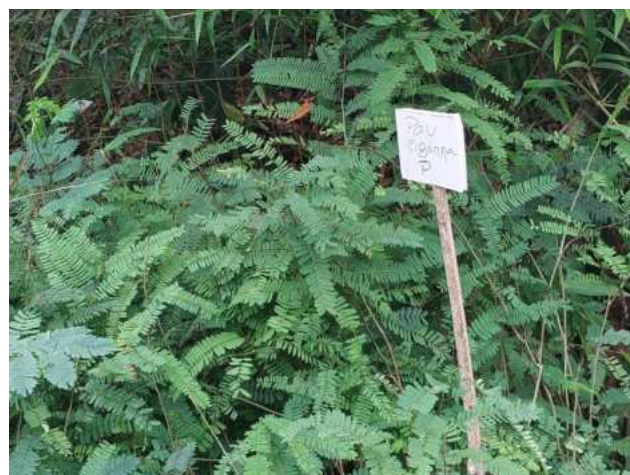
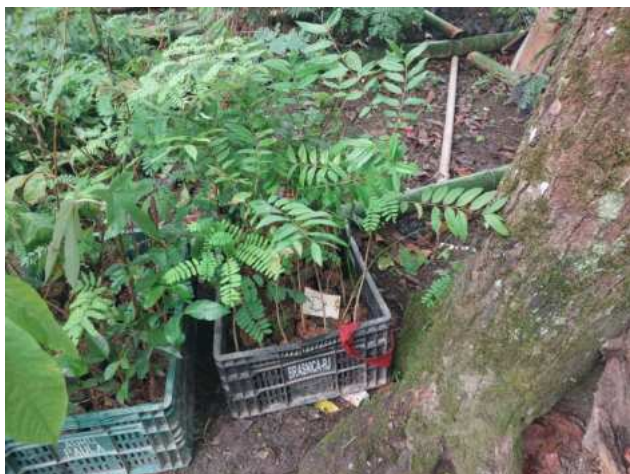
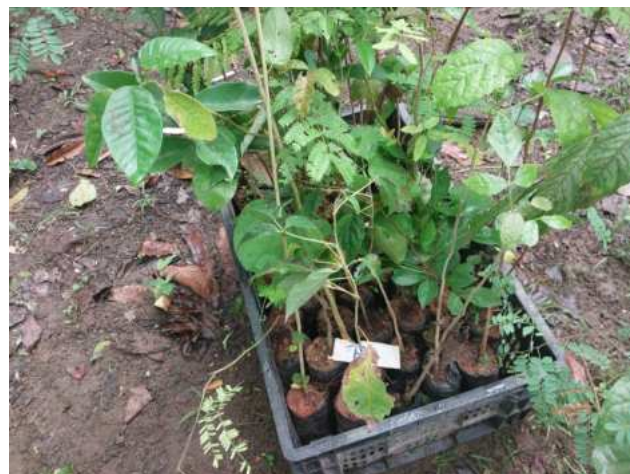
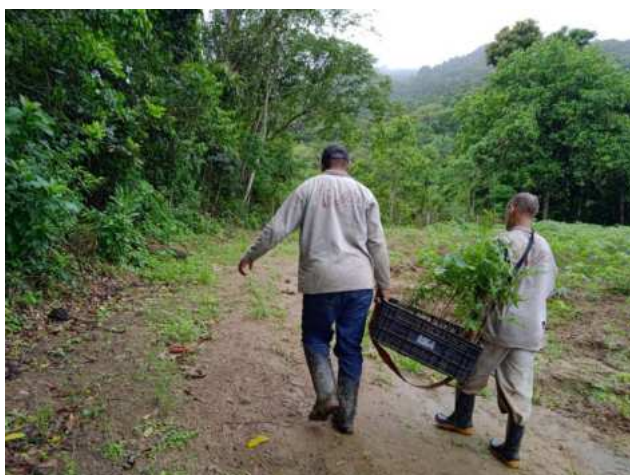
Figura 51 - Identificação das mudas com o tipo funcional.

Figura 52 - Identificação das mudas com o tipo funcional.

Figura 53 - Identificação das mudas com o tipo funcional.

Figura 54 - Identificação das mudas com o tipo funcional.

Figura 55 - Separação nas caixas por tipo funcional para plantio por linha.

Figura 56 - Separação nas caixas por tipo funcional para plantio por linha.

Figura 57 - Carregamento de mudas para o setor M.1.

As mudas foram transportadas do viveiro de espera até o local dos plantios em “caixa plástica”, com a utilização de burros e com identificação por grupo funcional, de forma a permitir o adequado acondicionamento delas durante o transporte, evitar danos ao sistema radicular que podem prejudicar o desenvolvimento das mudas no campo e facilitar a distribuição nas linhas de plantio.

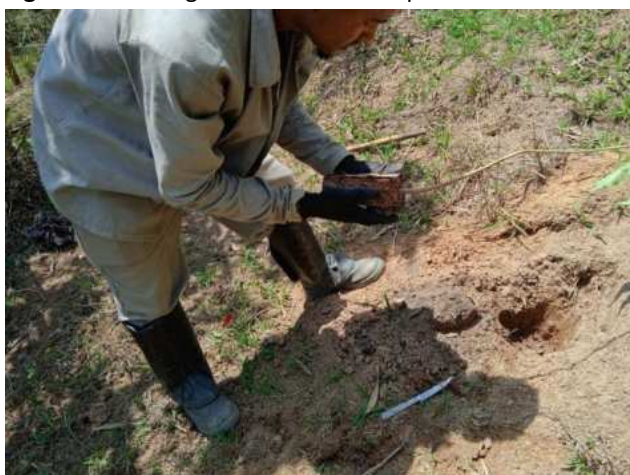
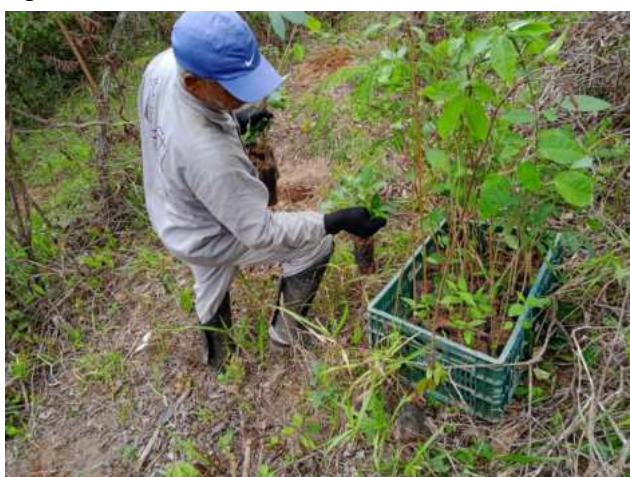
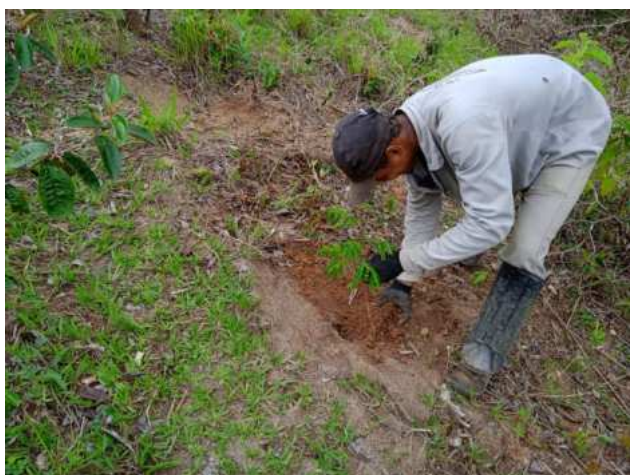
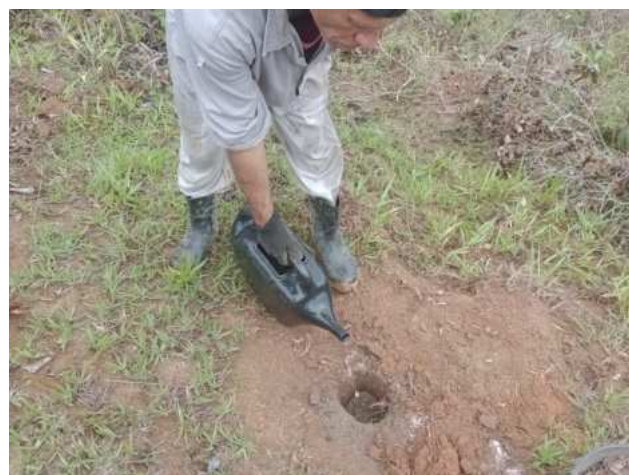
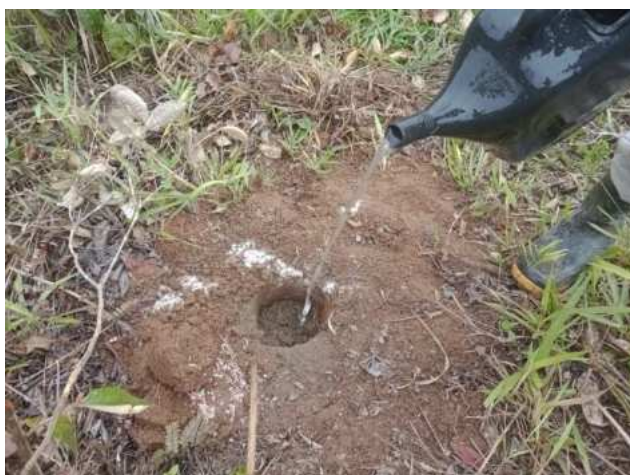
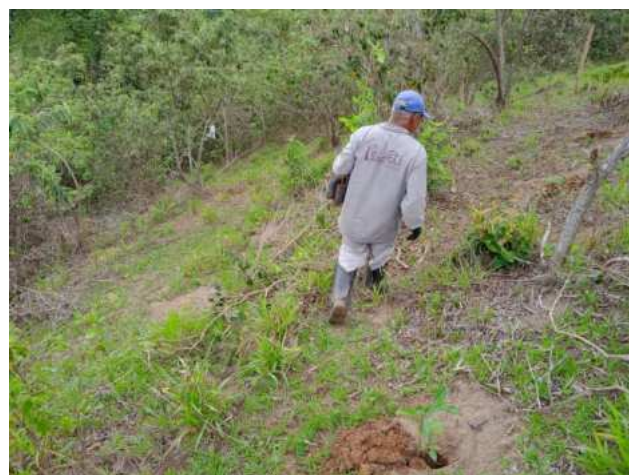
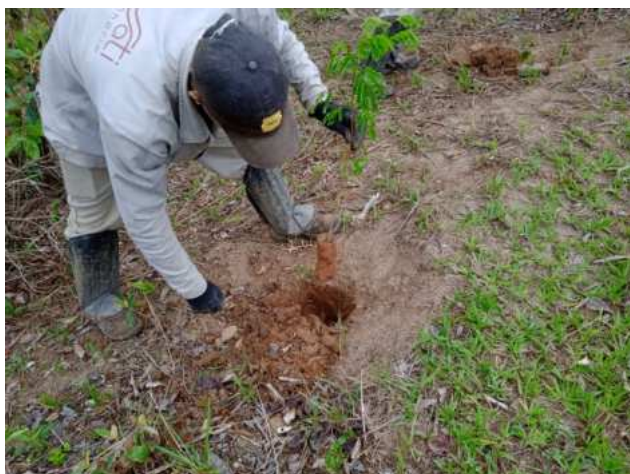
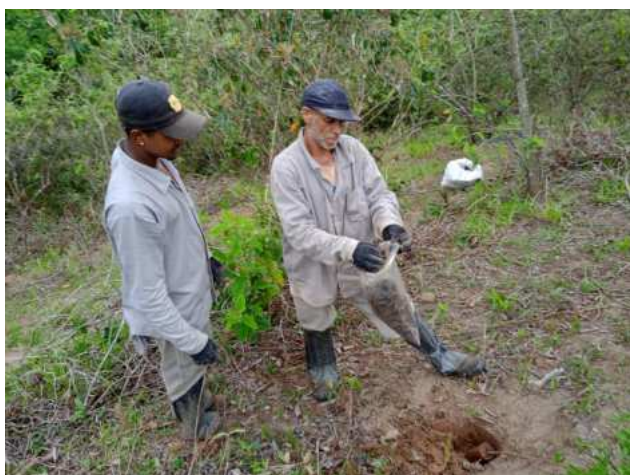
Figura 73 - Plantio no setor M.2.1

Figura 75 - Plantio no setor M.2.1.

Figura 77 - Plantio no setor M.2.1.

Figura 78 - Colocação do nidrogel na cova para plantio no setor M.2.1

Figura 79 - Colocação do nidrogel na cova para plantio no setor M.2.1

Figura 80 - Colocação do nidrogel na cova para plantio no setor M.2.1

Figura 81 - Plantio no setor M.2.1.

Figura 83 - Plantio no setor M.2.1.

Na execução do plantio, as mudas foram dispostas ao lado das covas junto com os torrões que protegem as raízes. Na retirada das embalagens houve o cuidado para evitar que os torrões sejam desfeitos. A terra ao redor da muda, devidamente incorporada com o NPK e o adubo orgânico, será adensada, de modo que a planta fique firme e na posição vertical. Onde foi aplicado ao redor do torrão o polímero hidroretentor (hidrogel), na proporção de 5g por litro, sendo considerados 2 litros por cova. É fundamental que o coleto (interseção do caule com o sistema radicular) fique na linha de solo após o plantio, evitando o comprometimento do desenvolvimento da muda.
