RI-CISLJ-EE-117-003-2023

## REFLORESTAMENTO DE MANANCIASIS NA BACIA HIDROGRÁFICA DO RIO SÃO JOÃO - RH VI (FAZENDA NOVA MIRACEMA - CACHOEIRAS DE MACACU/RJ)

RELATÓRIO DE PLANTIO DE MUDAS – ÁREA M.2.3

OUTUBRO/2023

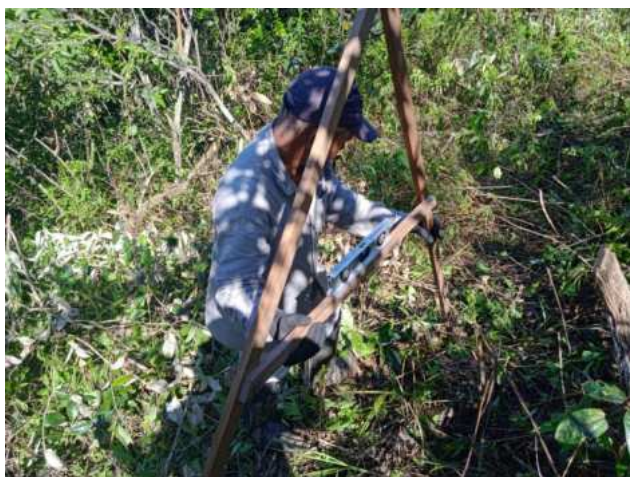
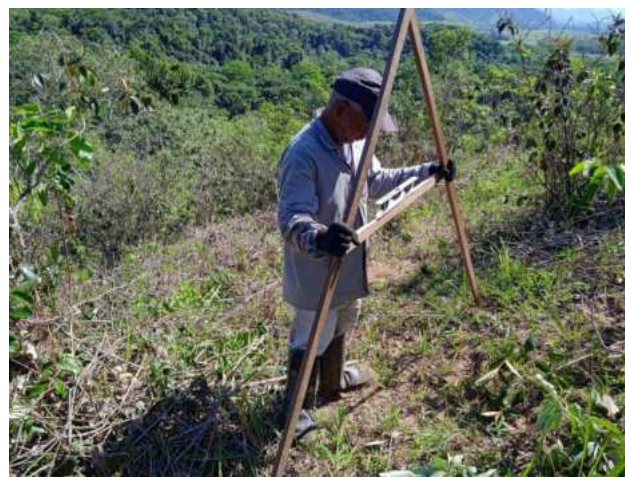
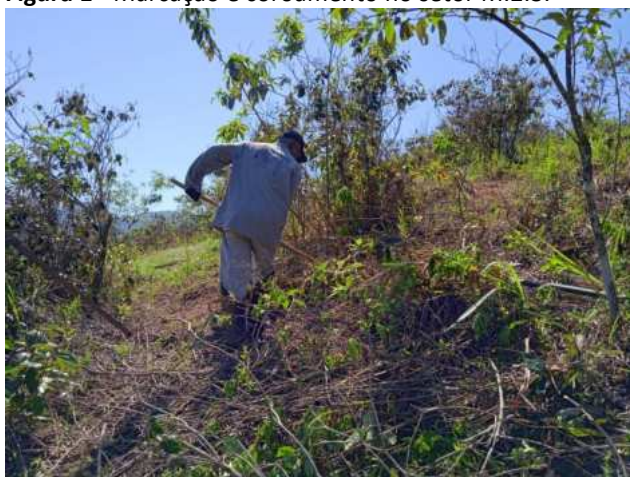
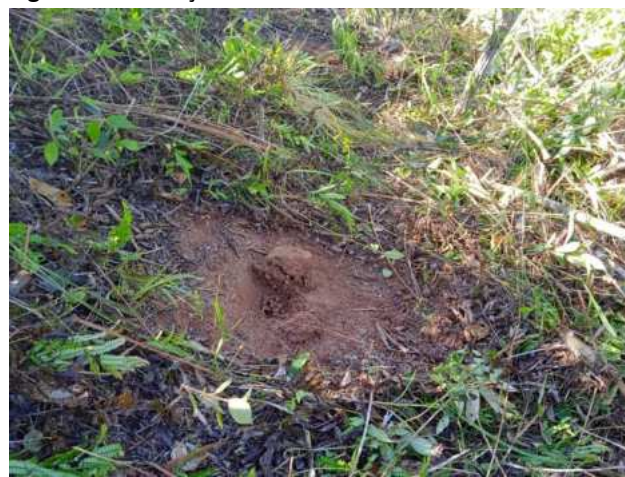
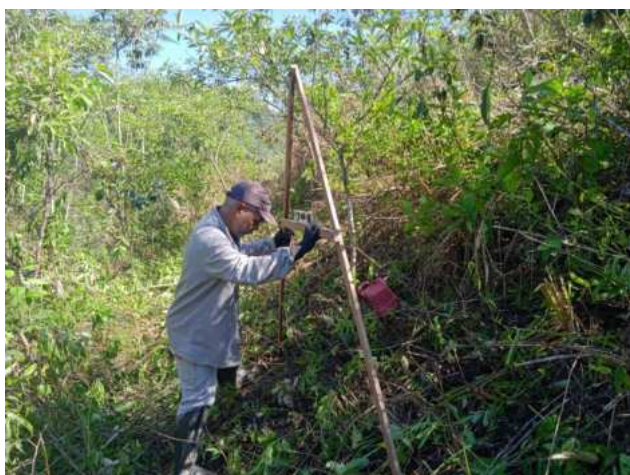
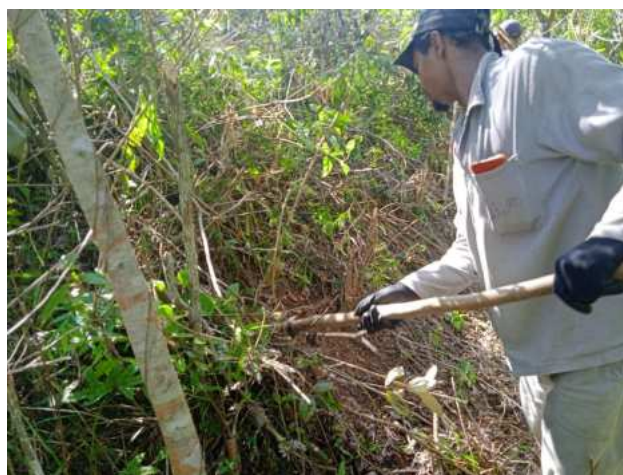
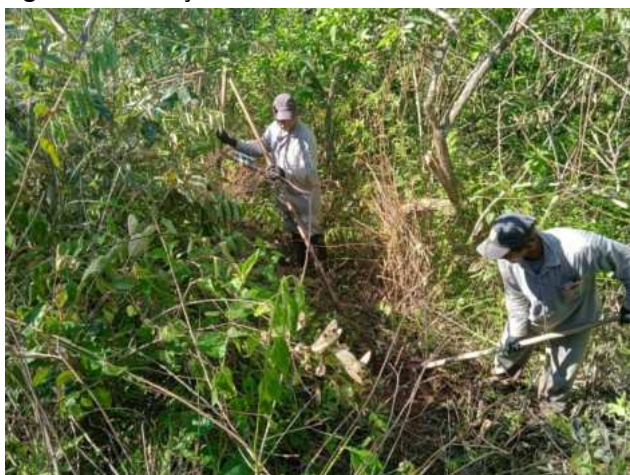
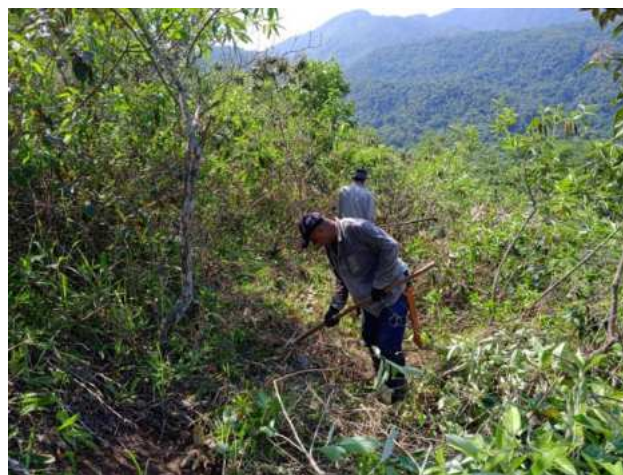
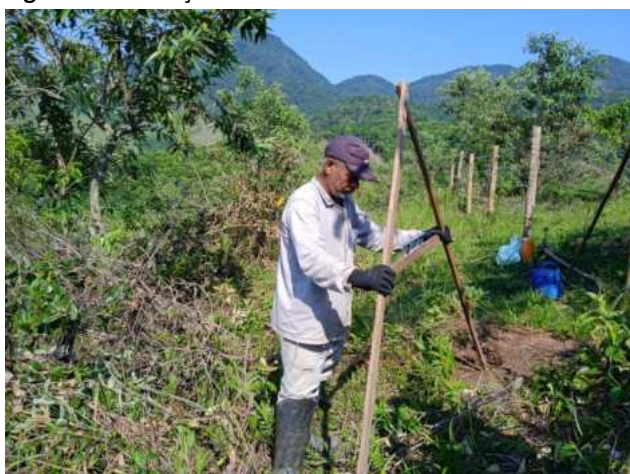
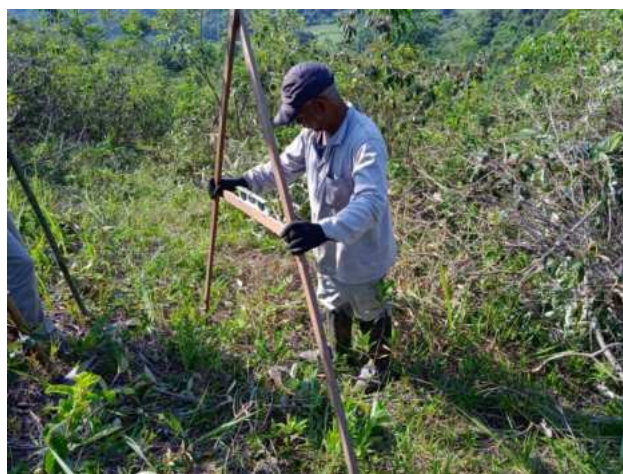
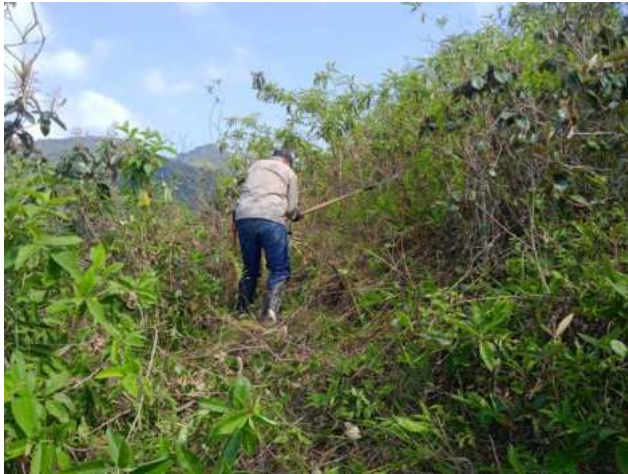
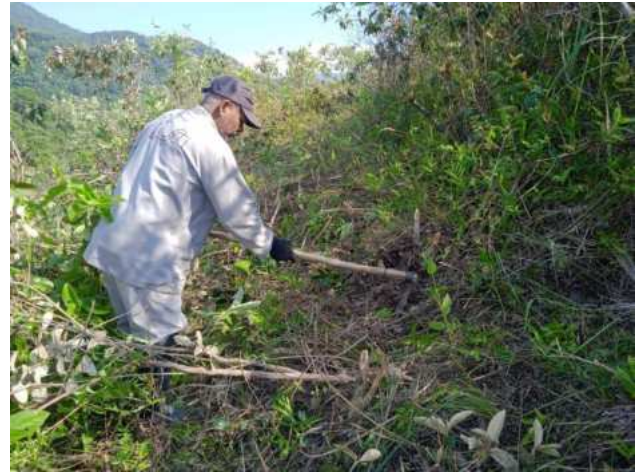
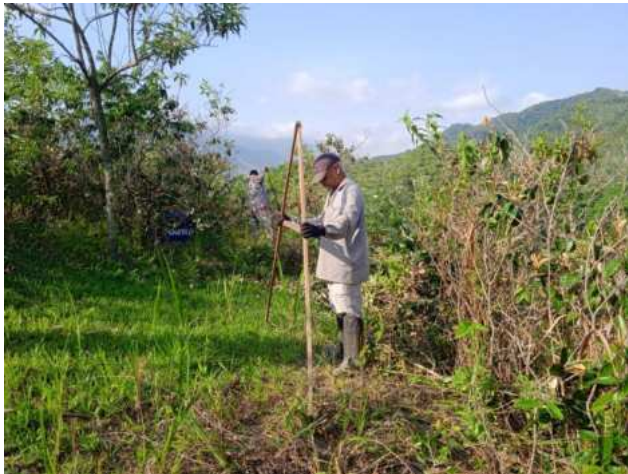
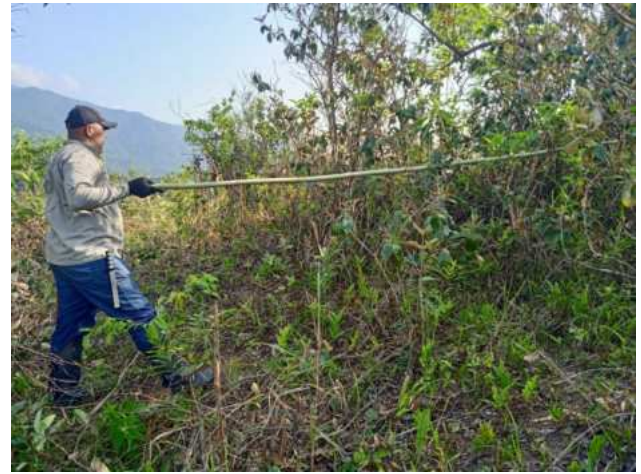
Figura 1 - Marcação e coroamento no setor M.2.3.

Figura 2 - Marcação e coroamento no setor M.2.3

Figura 3 - Marcação e coroamento no setor M.2.3.

Figura 4 - Marcação e coroamento no setor M.2.3.

Figura 5 - Marcação e coroamento no setor M.2.3..

Figura 6 - Marcação e coroamento no setor M.2.3.

Figura 7 - Marcação e coroamento no setor M.2.3.

Figura 8 Marcação e coroamento no setor M.2.3.

Figura 9 - Marcação e coroamento no setor M.2.3.

Figura 10 - Marcação e coroamento no setor M.2.3.

Figura 11 - Marcação e coroamento no setor M.2.3..

Figura 12 - Marcação e coroamento no setor M.2.3.

Figura 13 - Marcação e coroamento no setor M.2.3.

Figura 14 Marcação e coroamento no setor M.2.3.

Na área M.2.3, as linhas de plantio foram marcadas paralelas às curvas de nível da pendente e as covas dispostas em quincôncio. O espaçamento utilizado foi de 3 x 2 m.

O coroamento consiste na capina ao redor do ponto marcado para abertura da cova com raio de 0,5 m e foi realizado de forma manual, com auxílio de enxadas ou enxada.

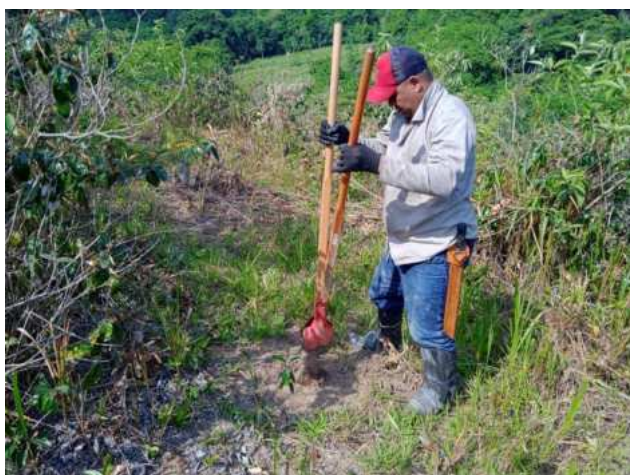
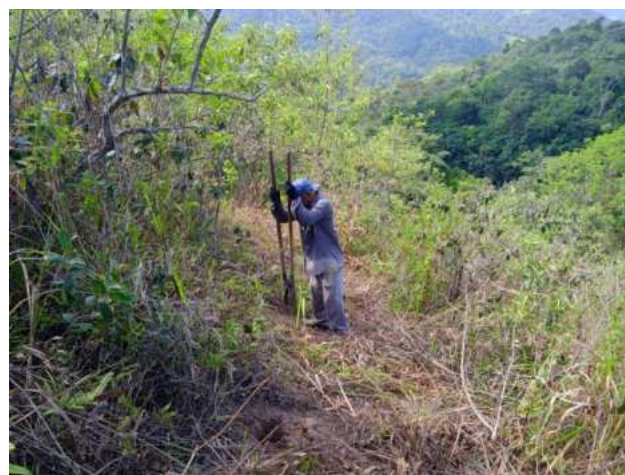
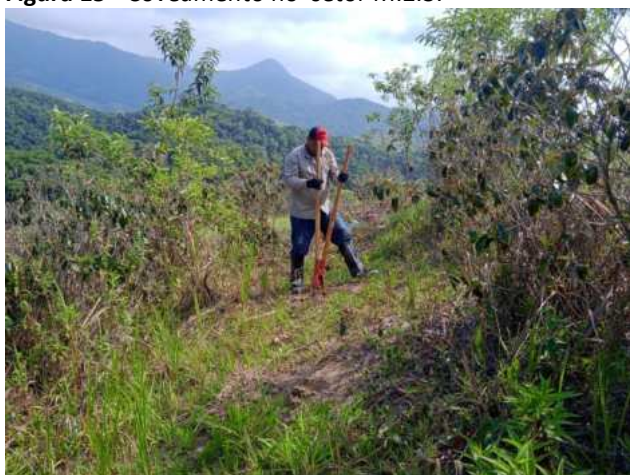
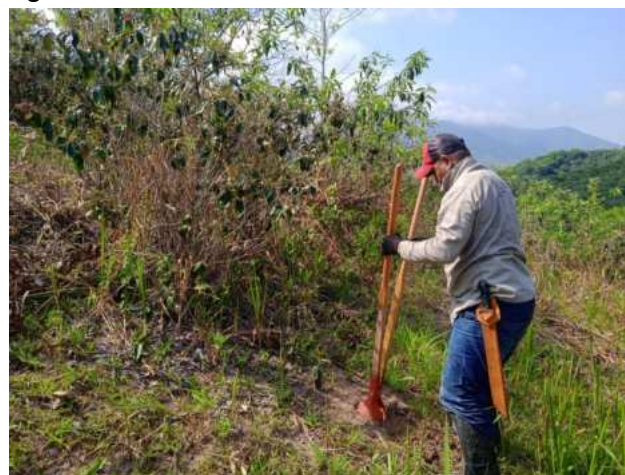
Figura 15 - Coveamento no setor M.2.3.

Figura 16 - Coveamento no setor M.2.3.

Figura 17 - Coveamento no setor M.2.3.

Figura 18 - Coveamento no setor M.2.3.

A abertura de covas para o plantio foi realizada nos pontos previamente marcados e eventualmente coroados, com 30 cm de diâmetro e 30 cm de profundidade. O coveamento foi realizado de maneira semi mecanizada com o auxílio de uma motocoveadeira, sendo que, após a perfuração a terra descompactada foi retirada com uma cavadeira articulada. Devido à compactação do solo em determinados pontos da área parte das covas foram abertas diretamente com o uso de cavadeira articulada e cavadeira reta.

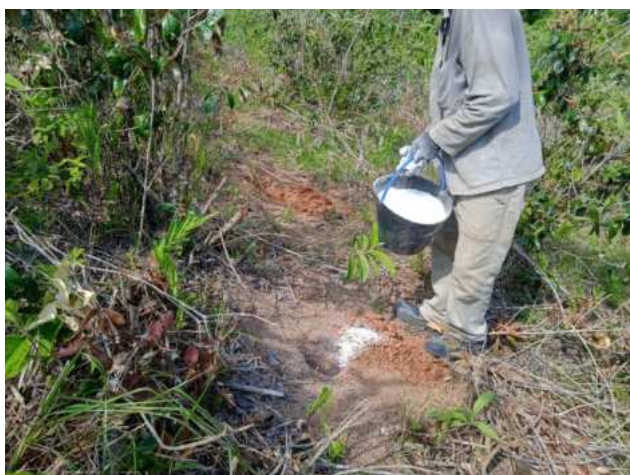
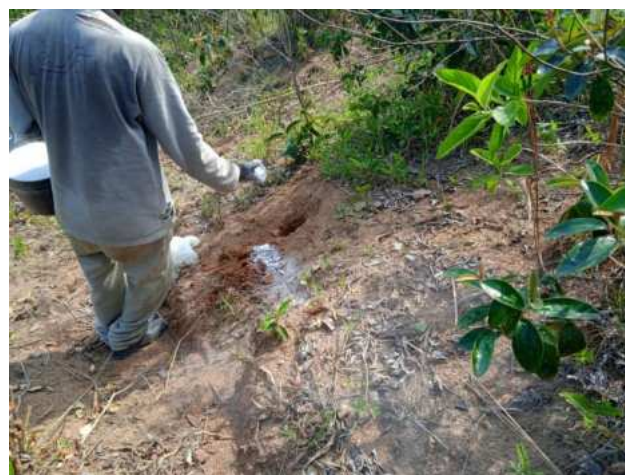
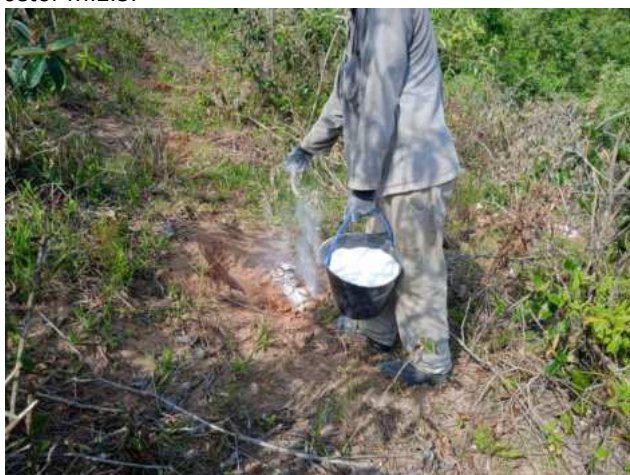
**Figura 19** - Colocação de calcário na abertura da cova no setor M.2.3.

**Figura 20** - Colocação de calcário na abertura da cova no setor M.2.3.

**Figura 21** - Colocação de calcário na abertura da cova no setor M.2.3.

Para correção da acidez do solo foi utilizada 200gr por cova de calcário dolomítico com a PRNT mínima de 80%, incorporado ao solo junto com sua abertura. Na adubação orgânica foram utilizados 5 litros de esterco curtido bovino e utilizado 125g de NPK - 8-28-16 que foram misturadas no fundo da cova.

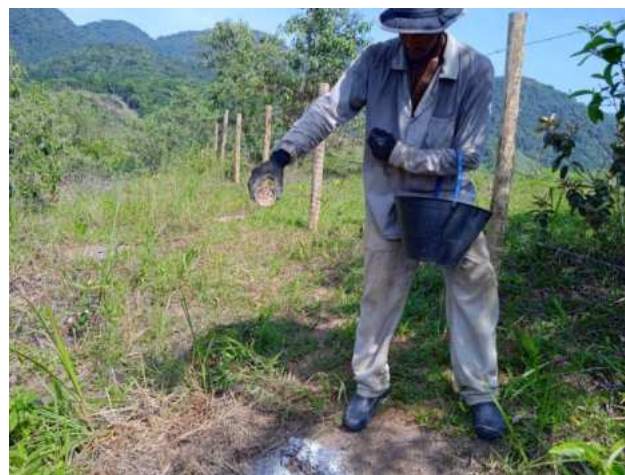
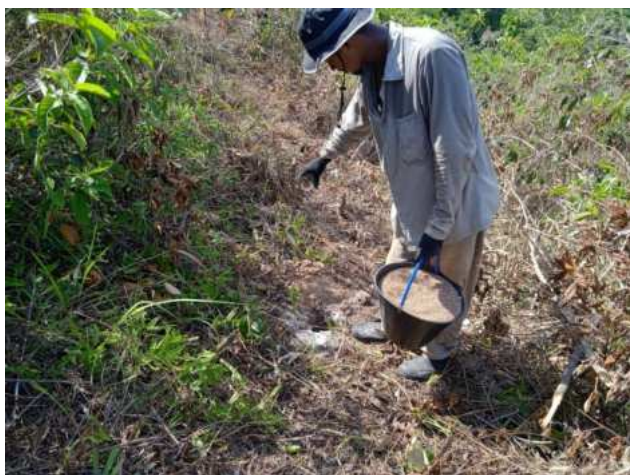
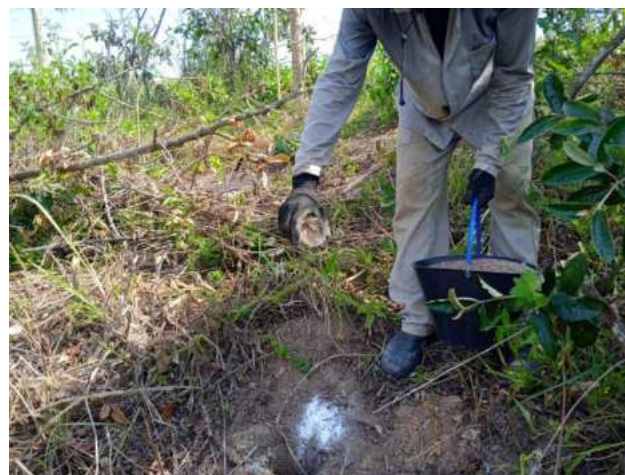
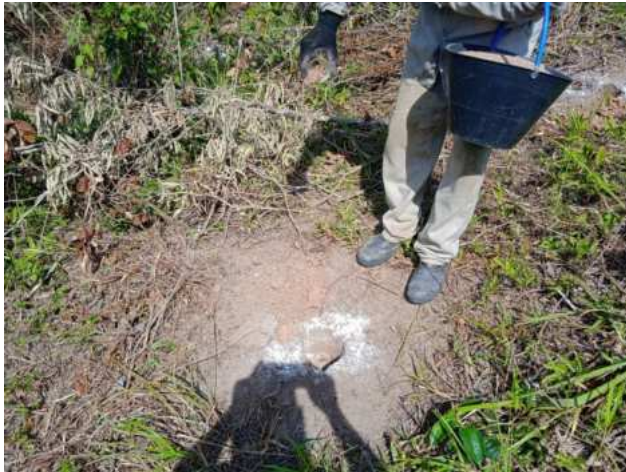
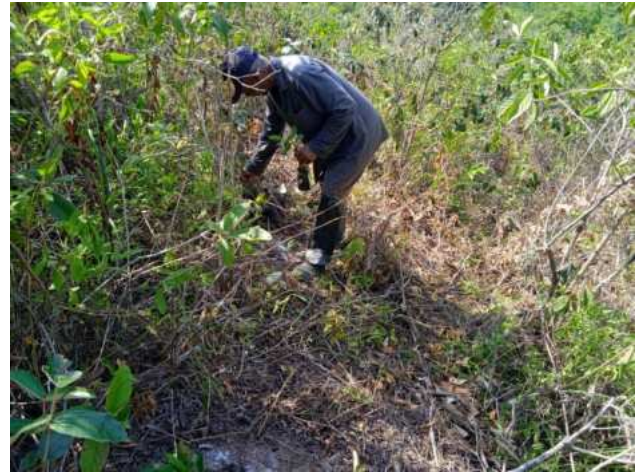
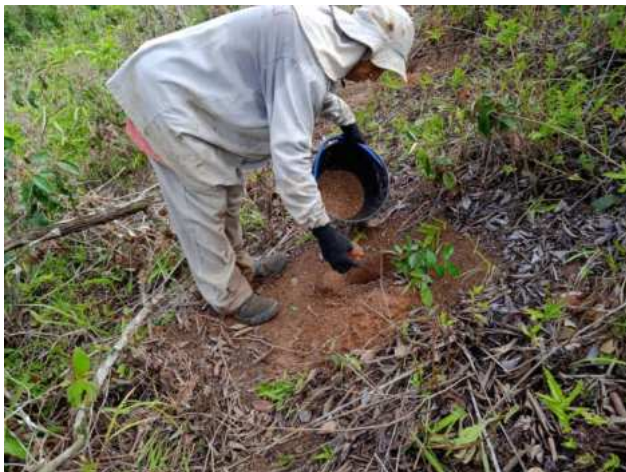
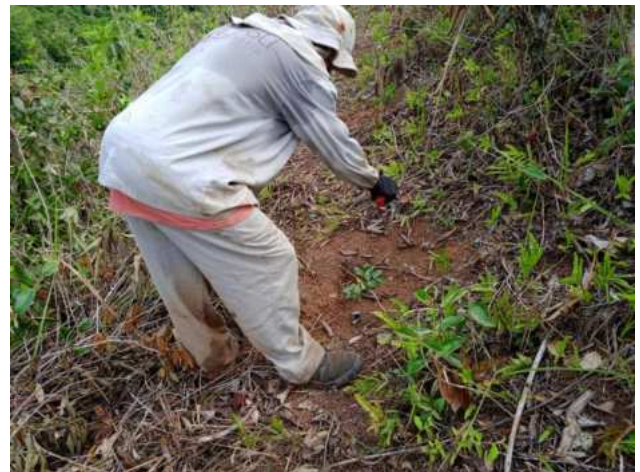
**Figura 22** - Colocação de adubo orgânico na cova no setor M.2.3.

**Figura 23** - Colocação de adubo orgânico na cova no setor M.2.3.

**Figura 24** - Colocação de adubo químico NPK da cova no setor M.2.3.

**Figura 25** - Colocação de adubo químico NPK da cova no setor M.2.3.

**Figura 26** - Colocação de adubo químico NPK e orgânico da cova no setor M.2.3.

**Figura 27** - Colocação de adubo químico NPK da cova no setor M.2.3.

**Figura 28** - Colocação de adubo químico NPK e orgânico da cova no setor M.2.3.

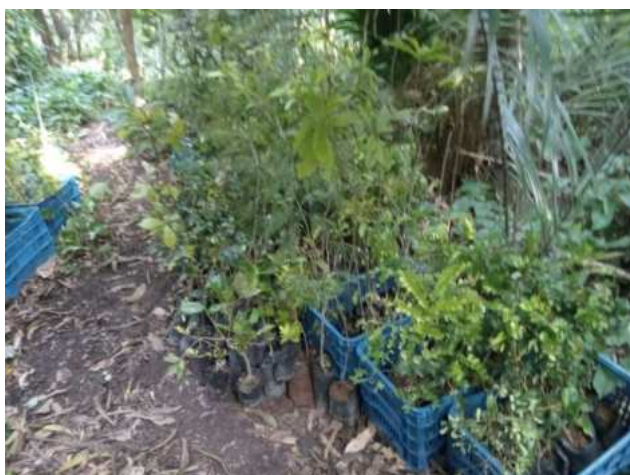
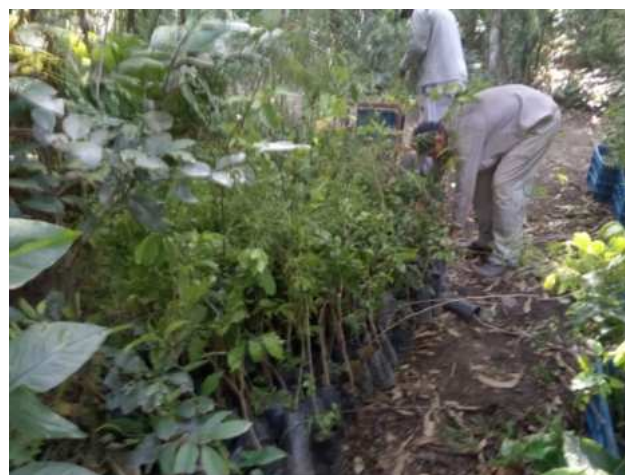
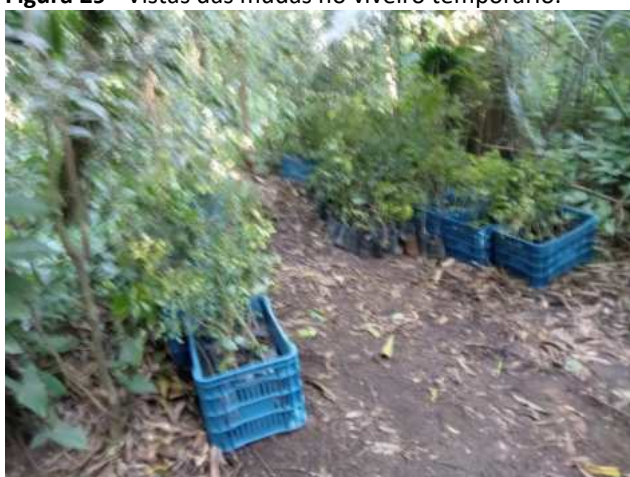
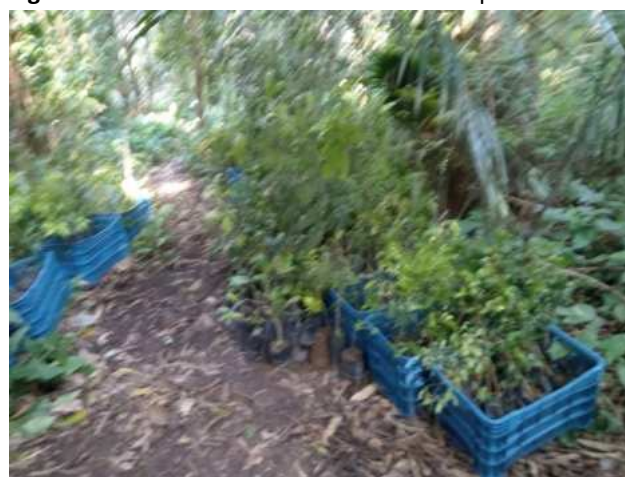
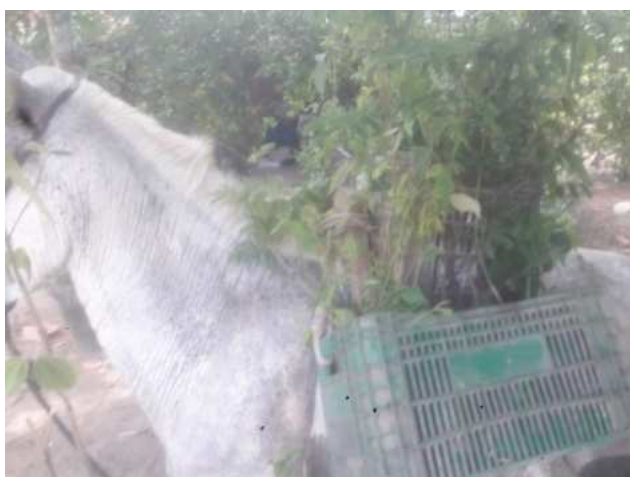
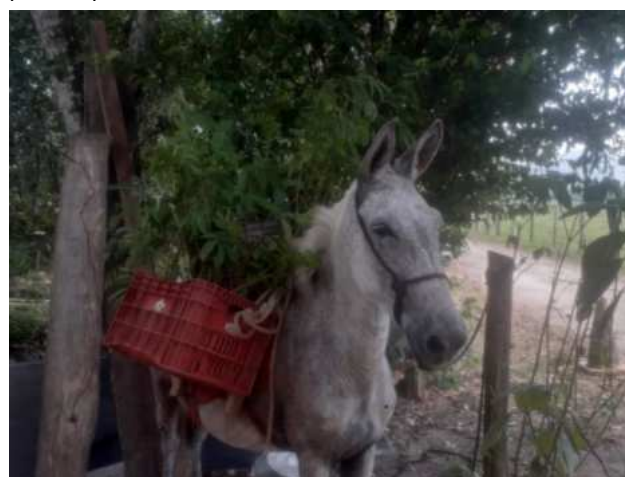
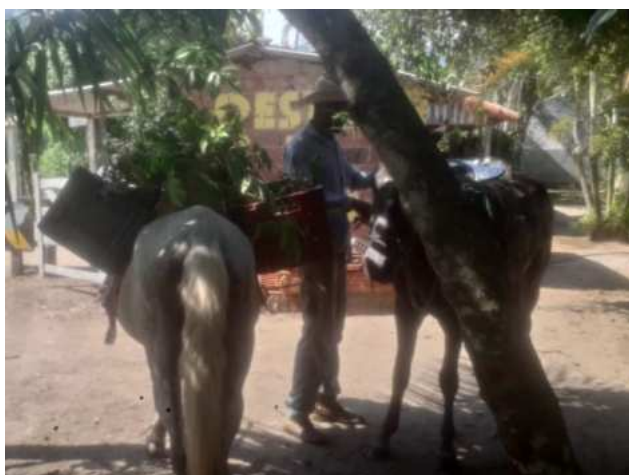
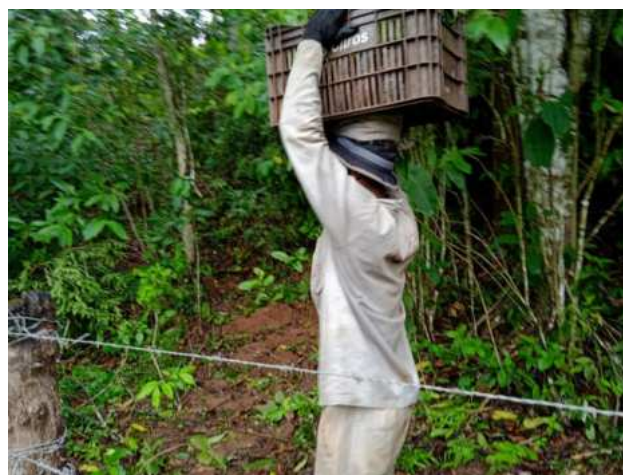
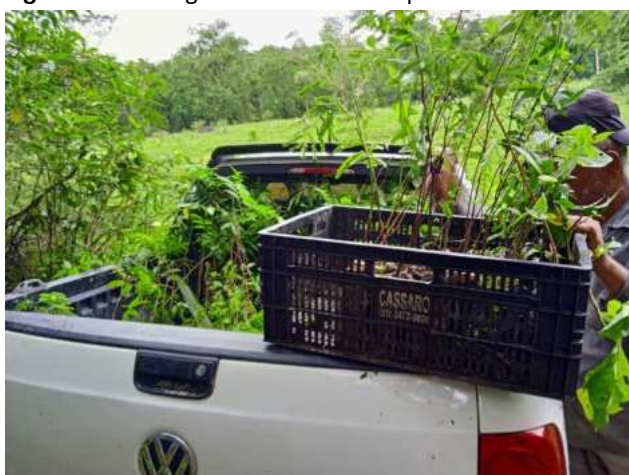
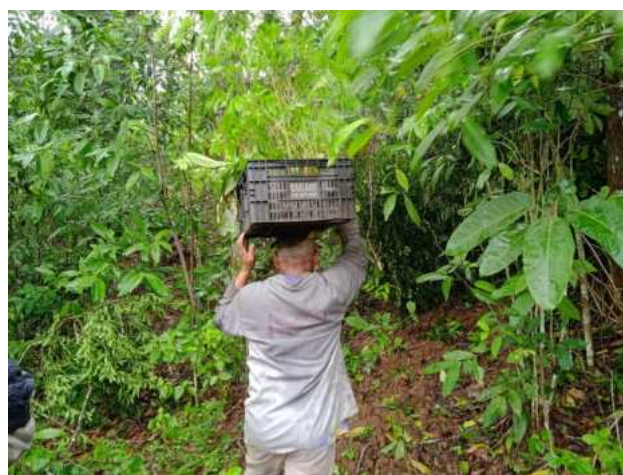
**Figura 29** - Vistas das mudas no viveiro temporário.

**Figura 30** - Vistas das mudas no viveiro temporário.

**Figura 31** - Separação nas caixas por tipo funcional para plantio por linha.

**Figura 32** Separação nas caixas por tipo funcional para plantio por linha.

**Figura 33** - Carregamento de mudas para o setor M.2.3.

**Figura 34** - Carregamento de mudas para o setor M.2.3.

Figura 35 - Carregamento de mudas para o setor M.2.3.

Figura 36 - Carregamento de mudas para o setor M.2.3.

Figura 37 - Carregamento de mudas para o setor M.2.3.

Figura 38 - Carregamento de mudas para o setor M.2.3.

As mudas foram transportadas do viveiro de espera até o local dos plantios em “caixa plástica”, com a utilização de burros e com identificação por grupo funcional, de forma a permitir o adequado acondicionamento delas durante o transporte, evitar danos ao sistema radicular que podem prejudicar o desenvolvimento das mudas no campo e facilitar a distribuição nas linhas de plantio.

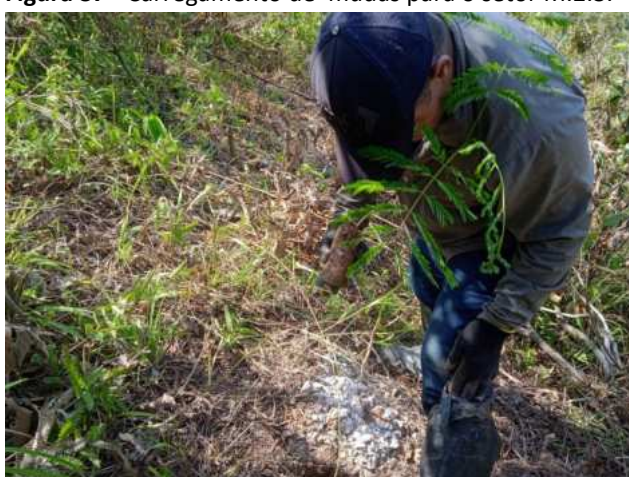
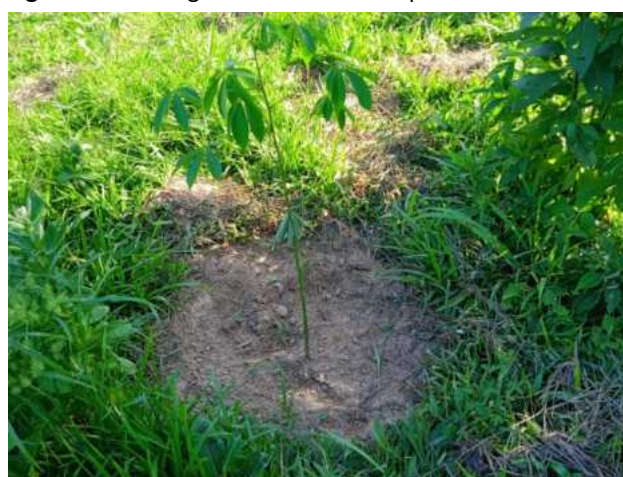
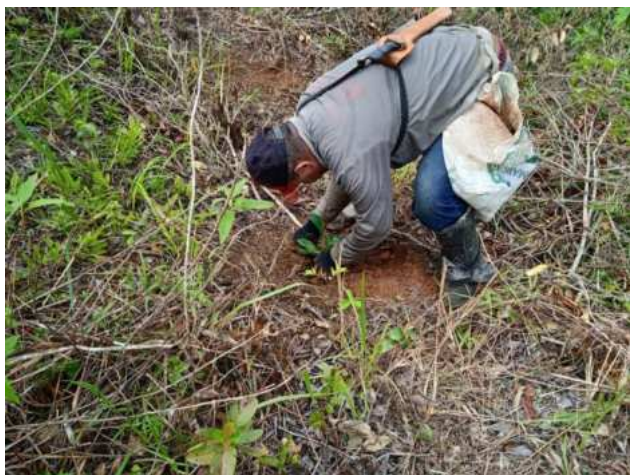
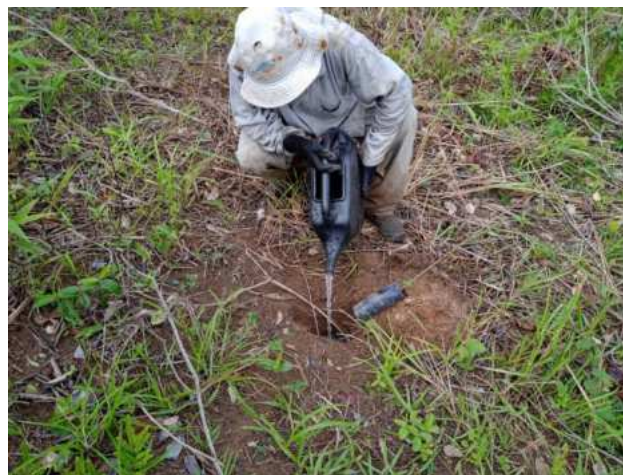
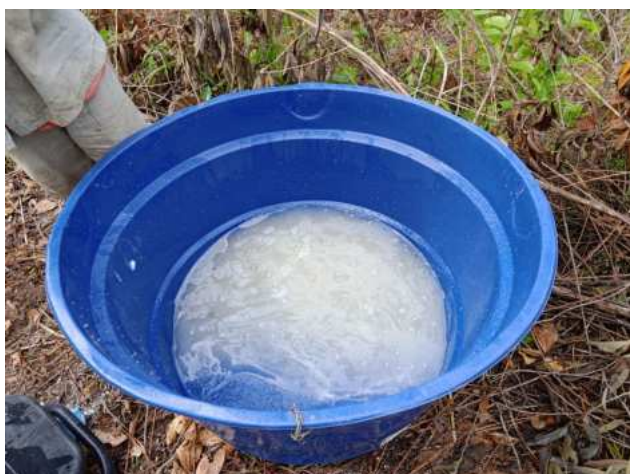
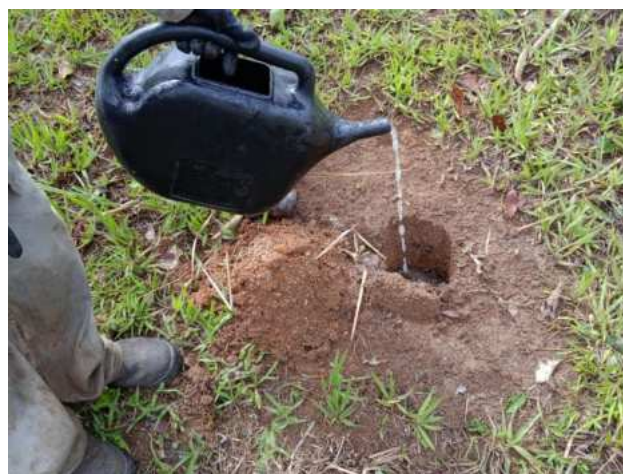
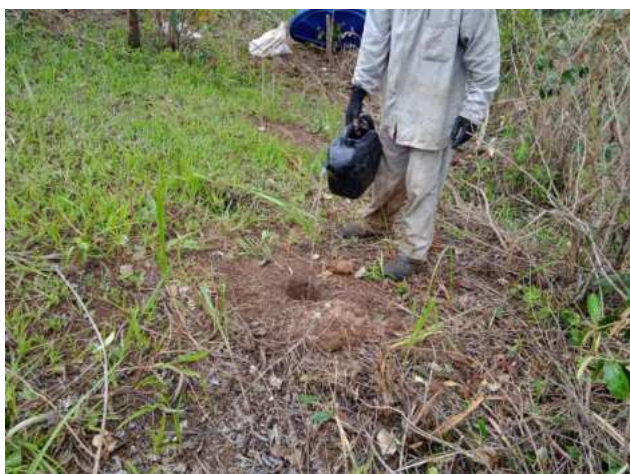
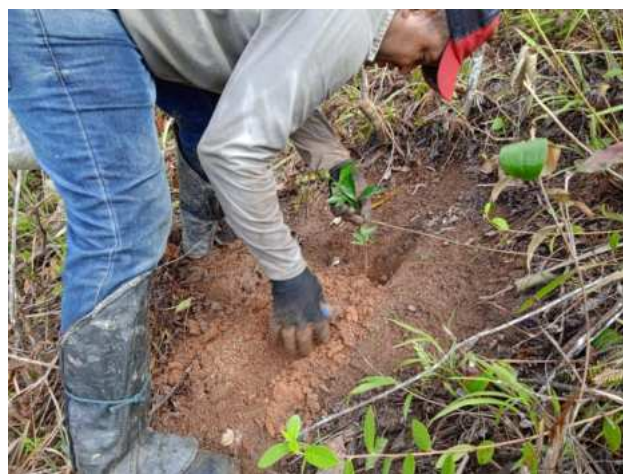
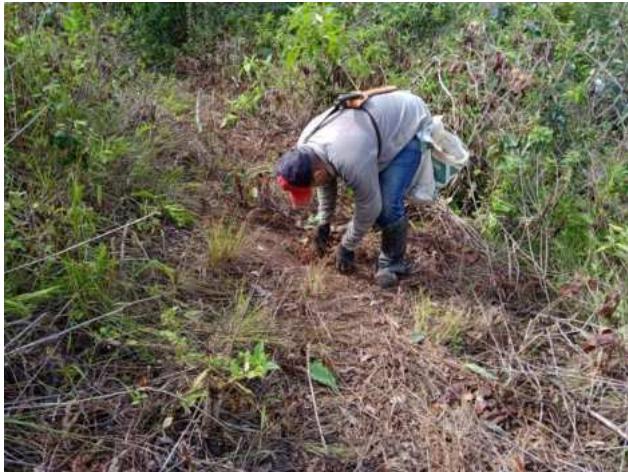
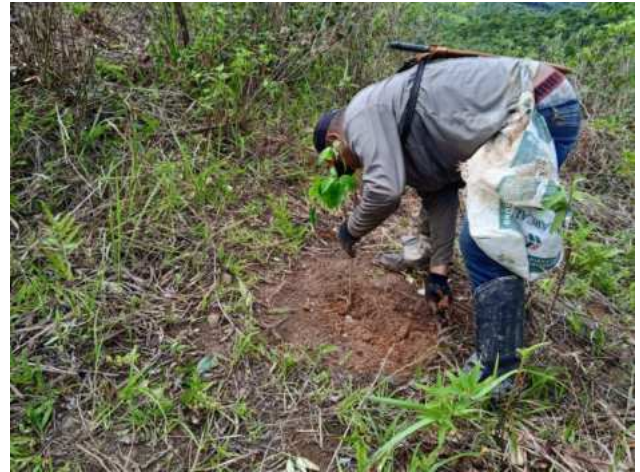
Figura 39 - Plantio no setor M.2.3.

Figura 40 - Plantio no setor M.2.3.

Figura 41 - Plantio no setor M.2.3.

Figura 42 - Colocação 4 litros de hidrogel na cova para plantio.

Figura 43 - Preparo do hidrogel

Figura 44 - Colocação 4 litros de hidrogel na cova para plantio.

Figura 45 - Colocação 4 litros de hidrogel na cova para plantio

Figura 46 - Plantio no setor M.2.3.

Figura 47 - Plantio no setor M.2.3.

Figura 48 - Plantio no setor M.2.3.

Na execução do plantio, as mudas foram dispostas ao lado das covas junto com os torrões que protegem as raízes. Na retirada das embalagens houve o cuidado para evitar que os torrões fossem desfeitos. A terra ao redor da muda, devidamente incorporada com o NPK e o adubo orgânico, será adensada, de modo que a planta fique firme e na posição vertical. Onde foi aplicado ao redor do torrão o polímero hidroretentor (hidrogel), na proporção de 5g por litro, sendo considerados 2 litros por cova. É fundamental que o coleto (interseção do caule com o sistema radicular) fique na linha de solo após o plantio, evitando o comprometimento do desenvolvimento da muda.

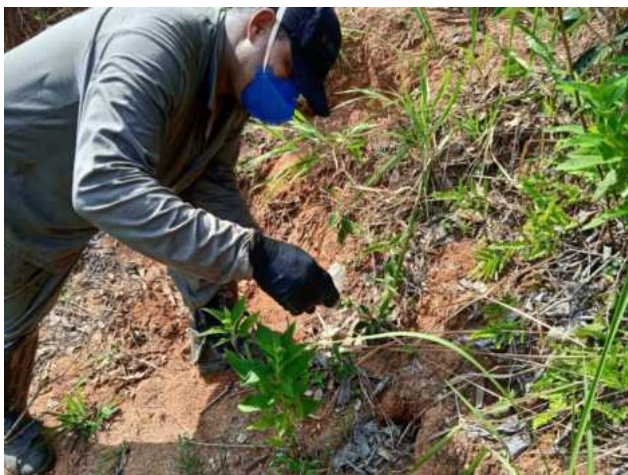
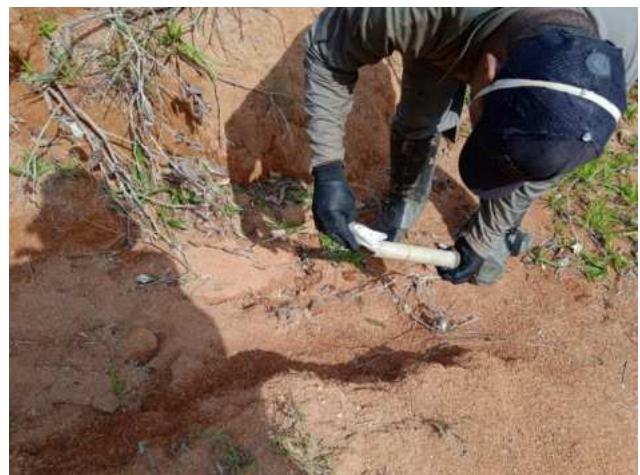
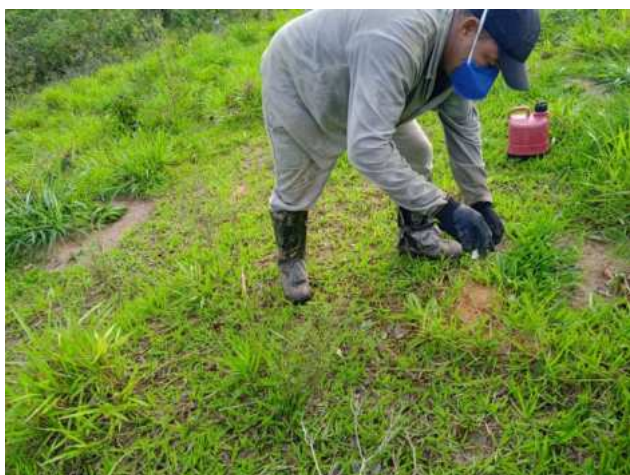
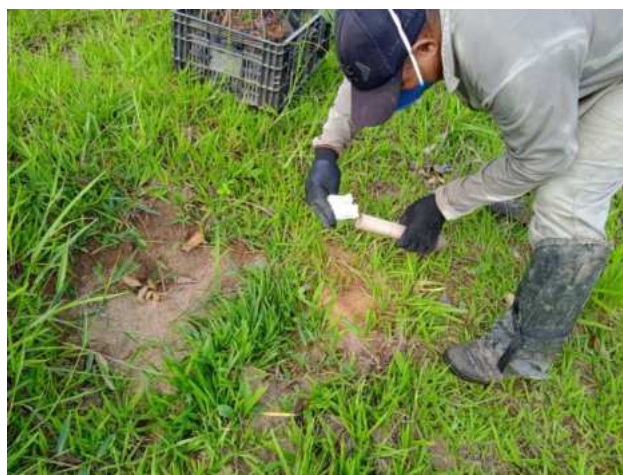
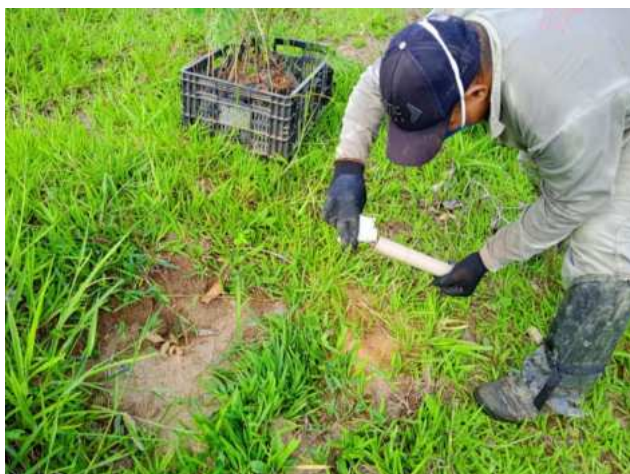
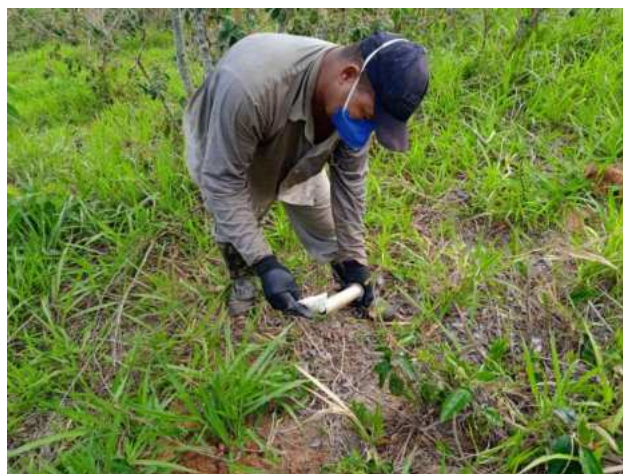
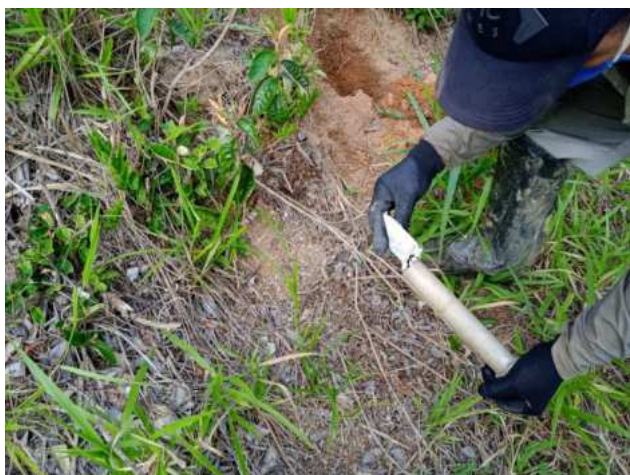
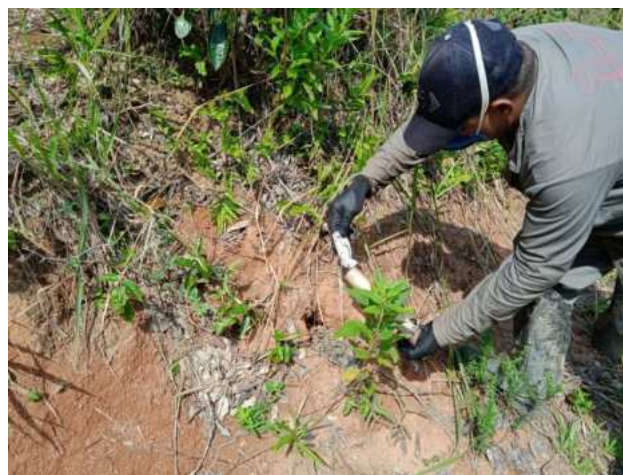
Figura 49 - Evidência do uso de formicida para combate de formigas cortadeiras.

Figura 50 - Evidência do uso de formicida para combate de formigas cortadeiras.

**Figura 51** - Evidência do uso de formicida para combate de formigas cortadeiras.

**Figura 52** - Evidência do uso de formicida para combate de formigas cortadeiras.

**Figura 53** - Evidência do uso de formicida para combate de formigas cortadeiras.

**Figura 54** - Evidência do uso de formicida para combate de formigas cortadeiras.

**Figura 55** - Evidência do uso de formicida para combate de formigas cortadeiras.

**Figura 56** - Evidência do uso de formicida para combate de formigas cortadeiras.

Esta etapa tem como objetivo diminuir a atividade das formigas cortadeiras, minimizando assim, possíveis danos ao plantio. O combate foi realizado com formicida composto por sulfuramida 0,3%, com o uso de micro-porta-isca (MIPIS) MIREX-S evitando o contato direto com o solo. Para o controle de formigas cortadeiras foi utilizado em média 8 gramas por m<sup>2</sup> de formigueiro. Foi feita a ronda em todas as áreas do plantio.
